CONCEPTION DU NOUVEAU COMPLEXE D'ATELIER POUR L'A.I.D.E. ET LE SUIVI DES TRAVAUX Y AFFERENTS

SITE DE SCLESSIN

REUNION D'INFORMATION PREALABLE
10/12/2025

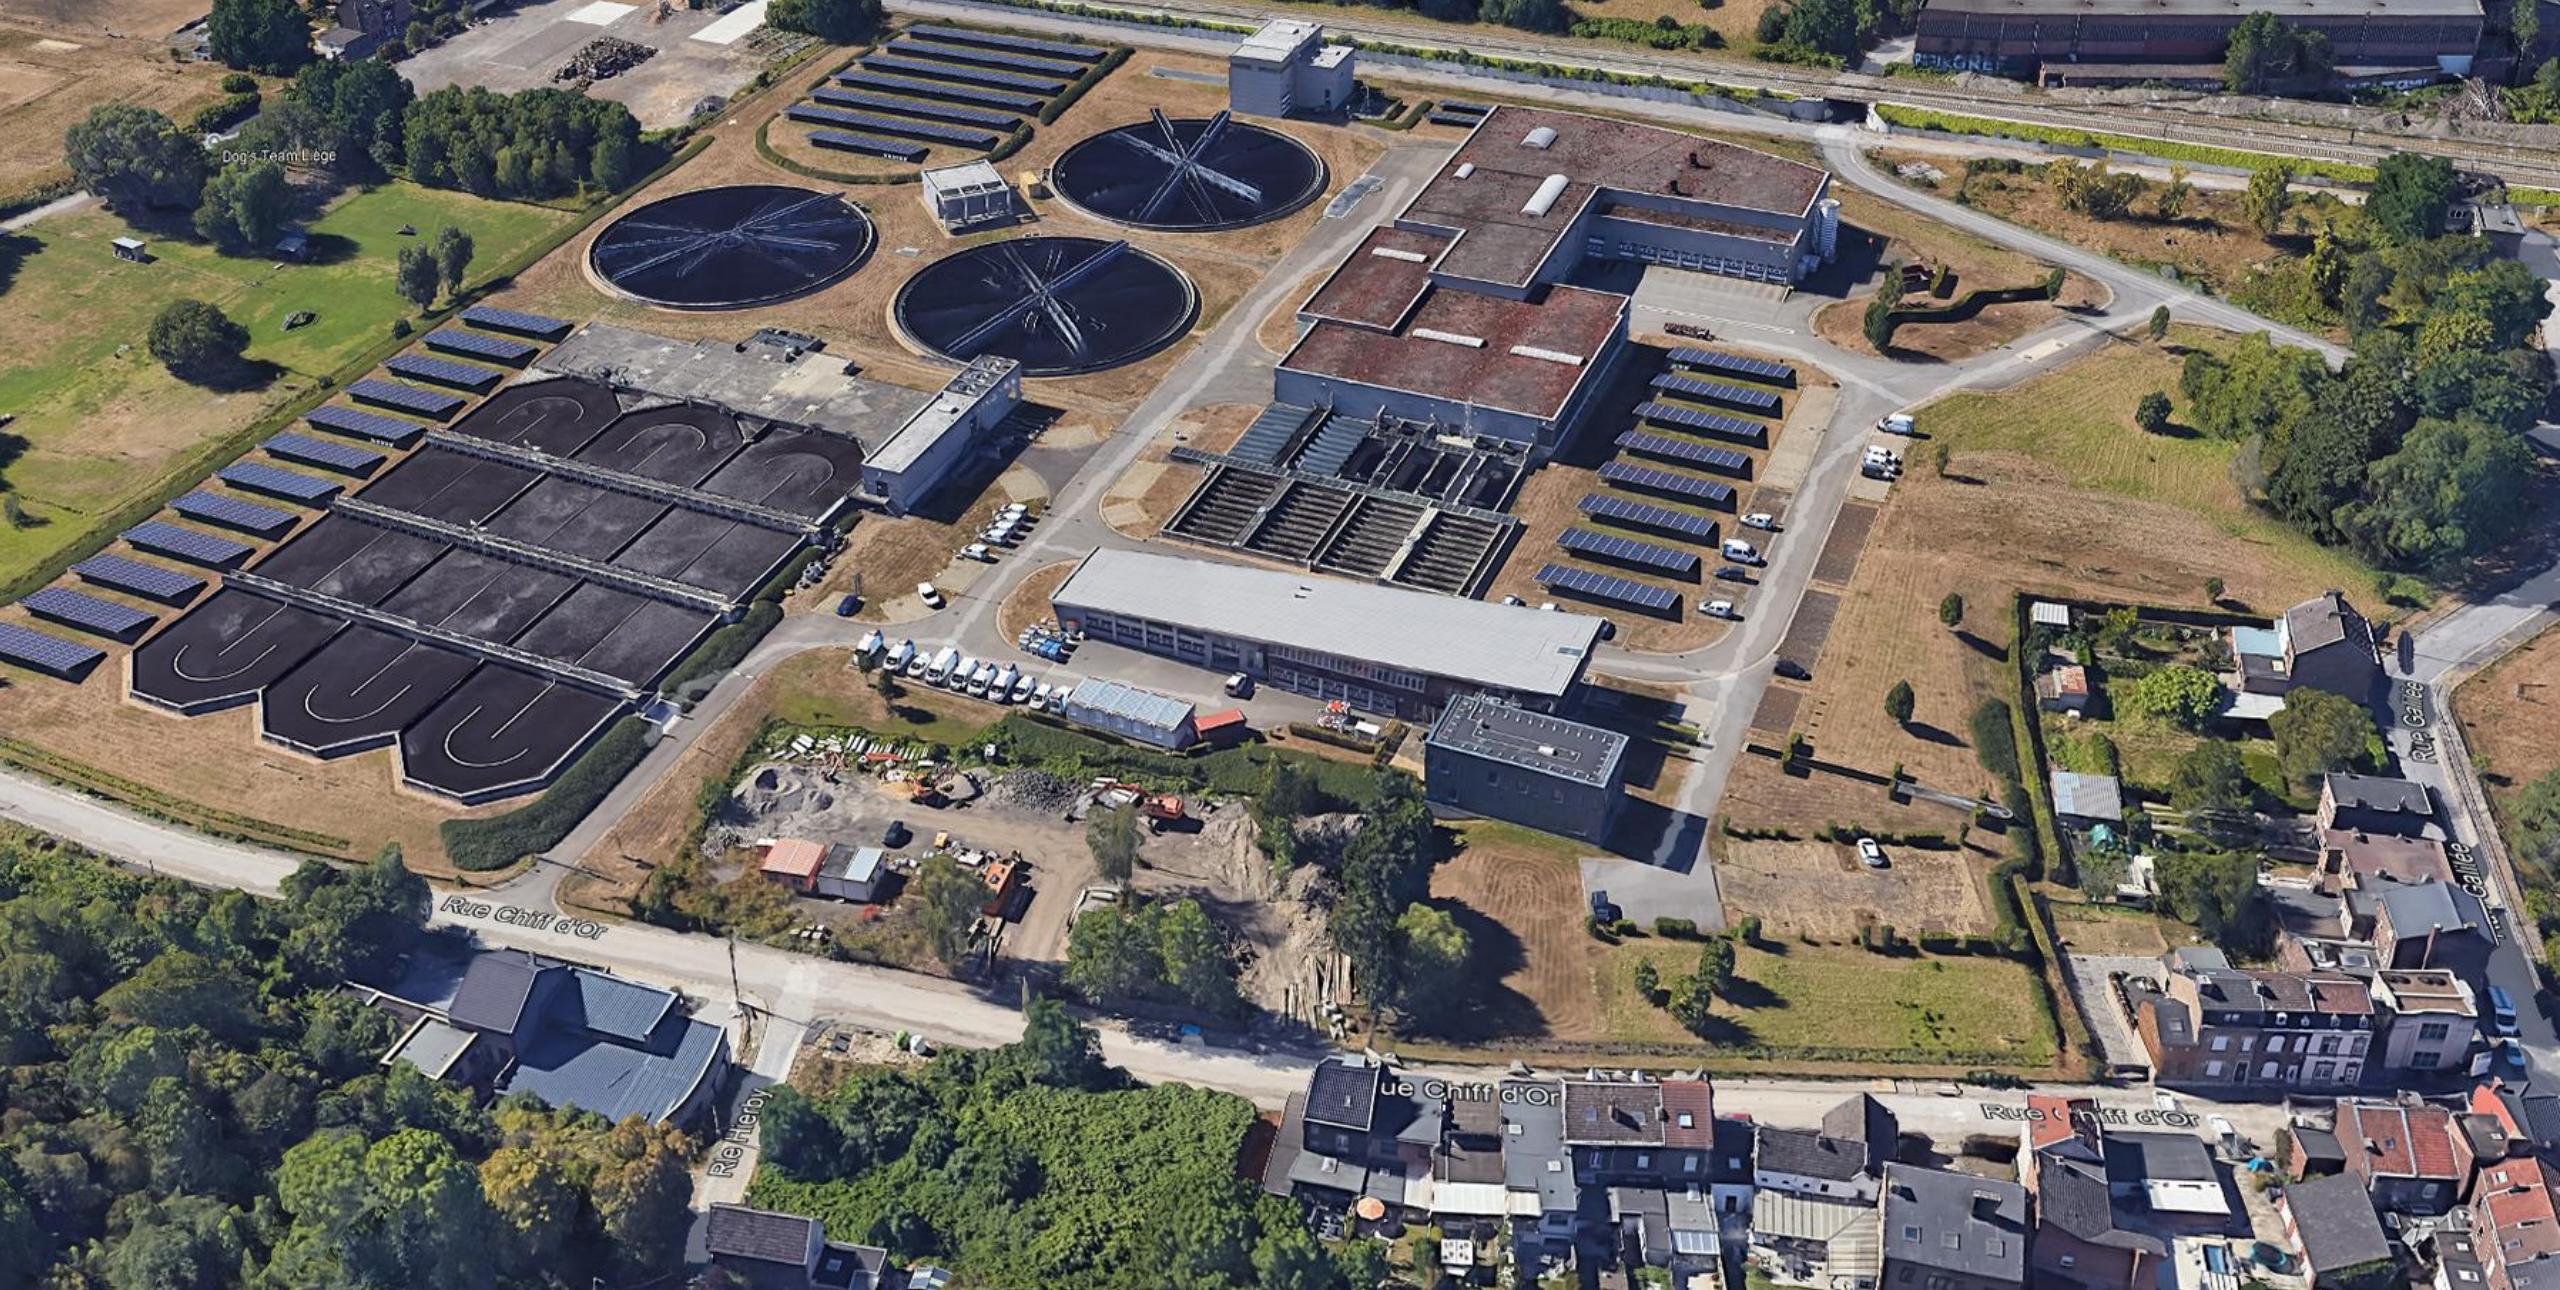
| 01

SITUATION EXISTANTE

| Extension d'une station d'épuration et

aménagements paysagers

SURFACE :

7,83 ha

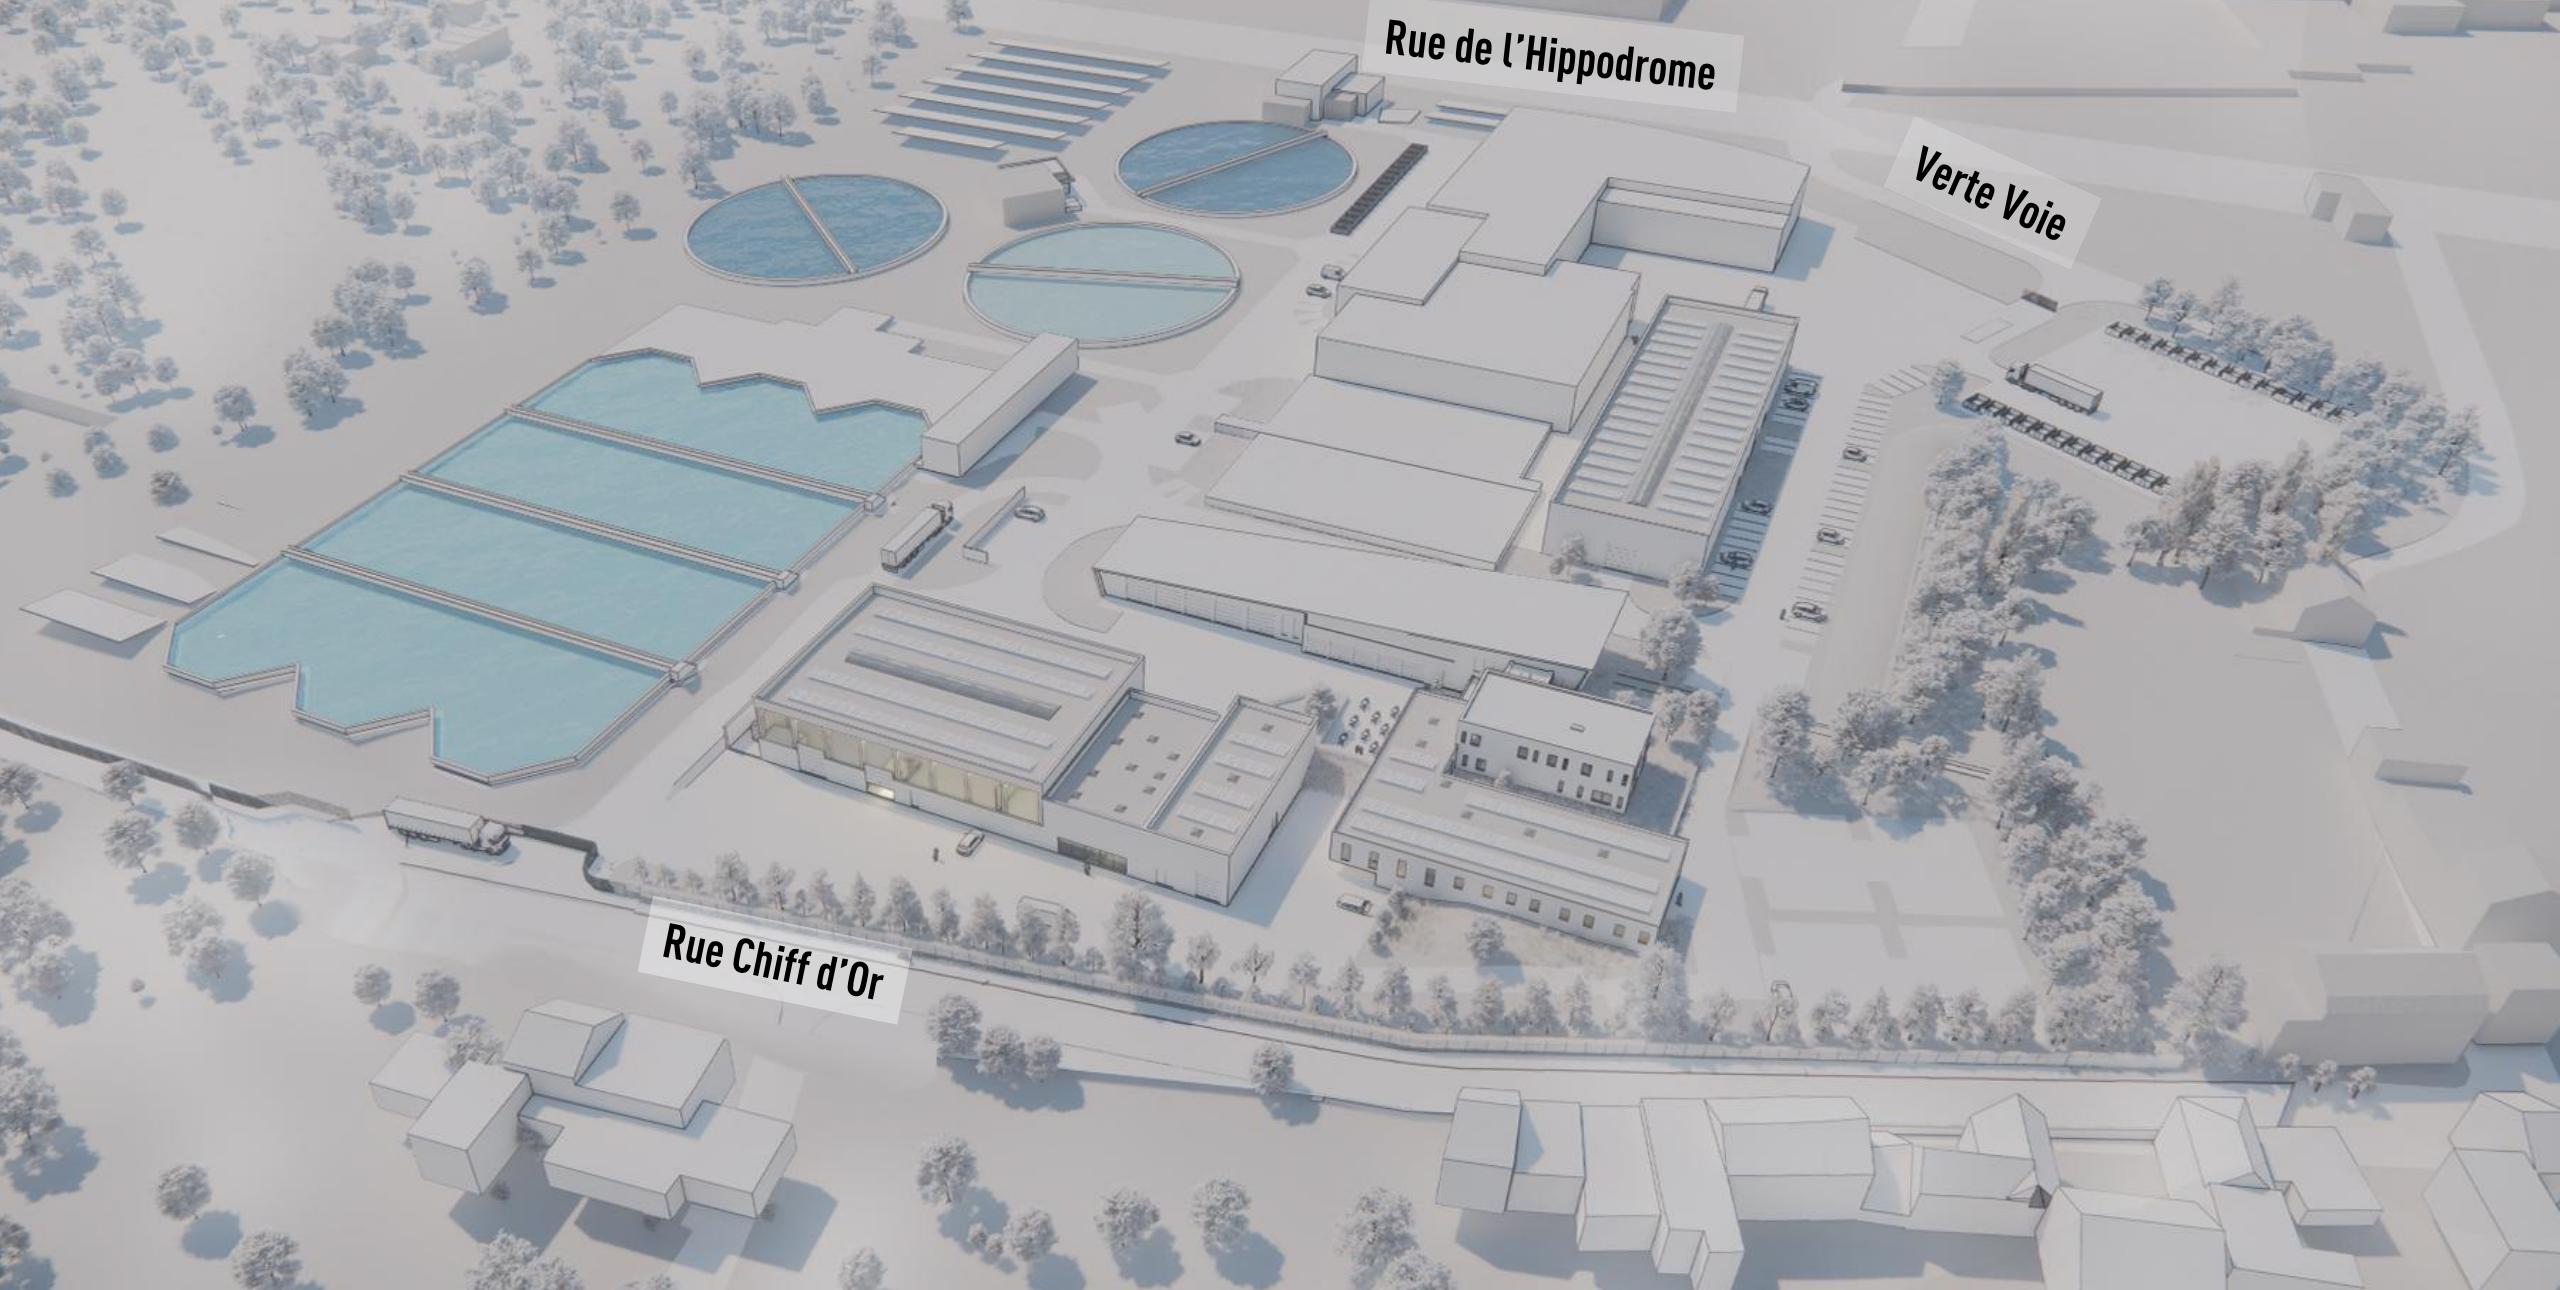
| 02

SITUATION PROJETEE

| Extension d'une station d'épuration et

aménagements paysagers

SURFACE :

7,83 ha

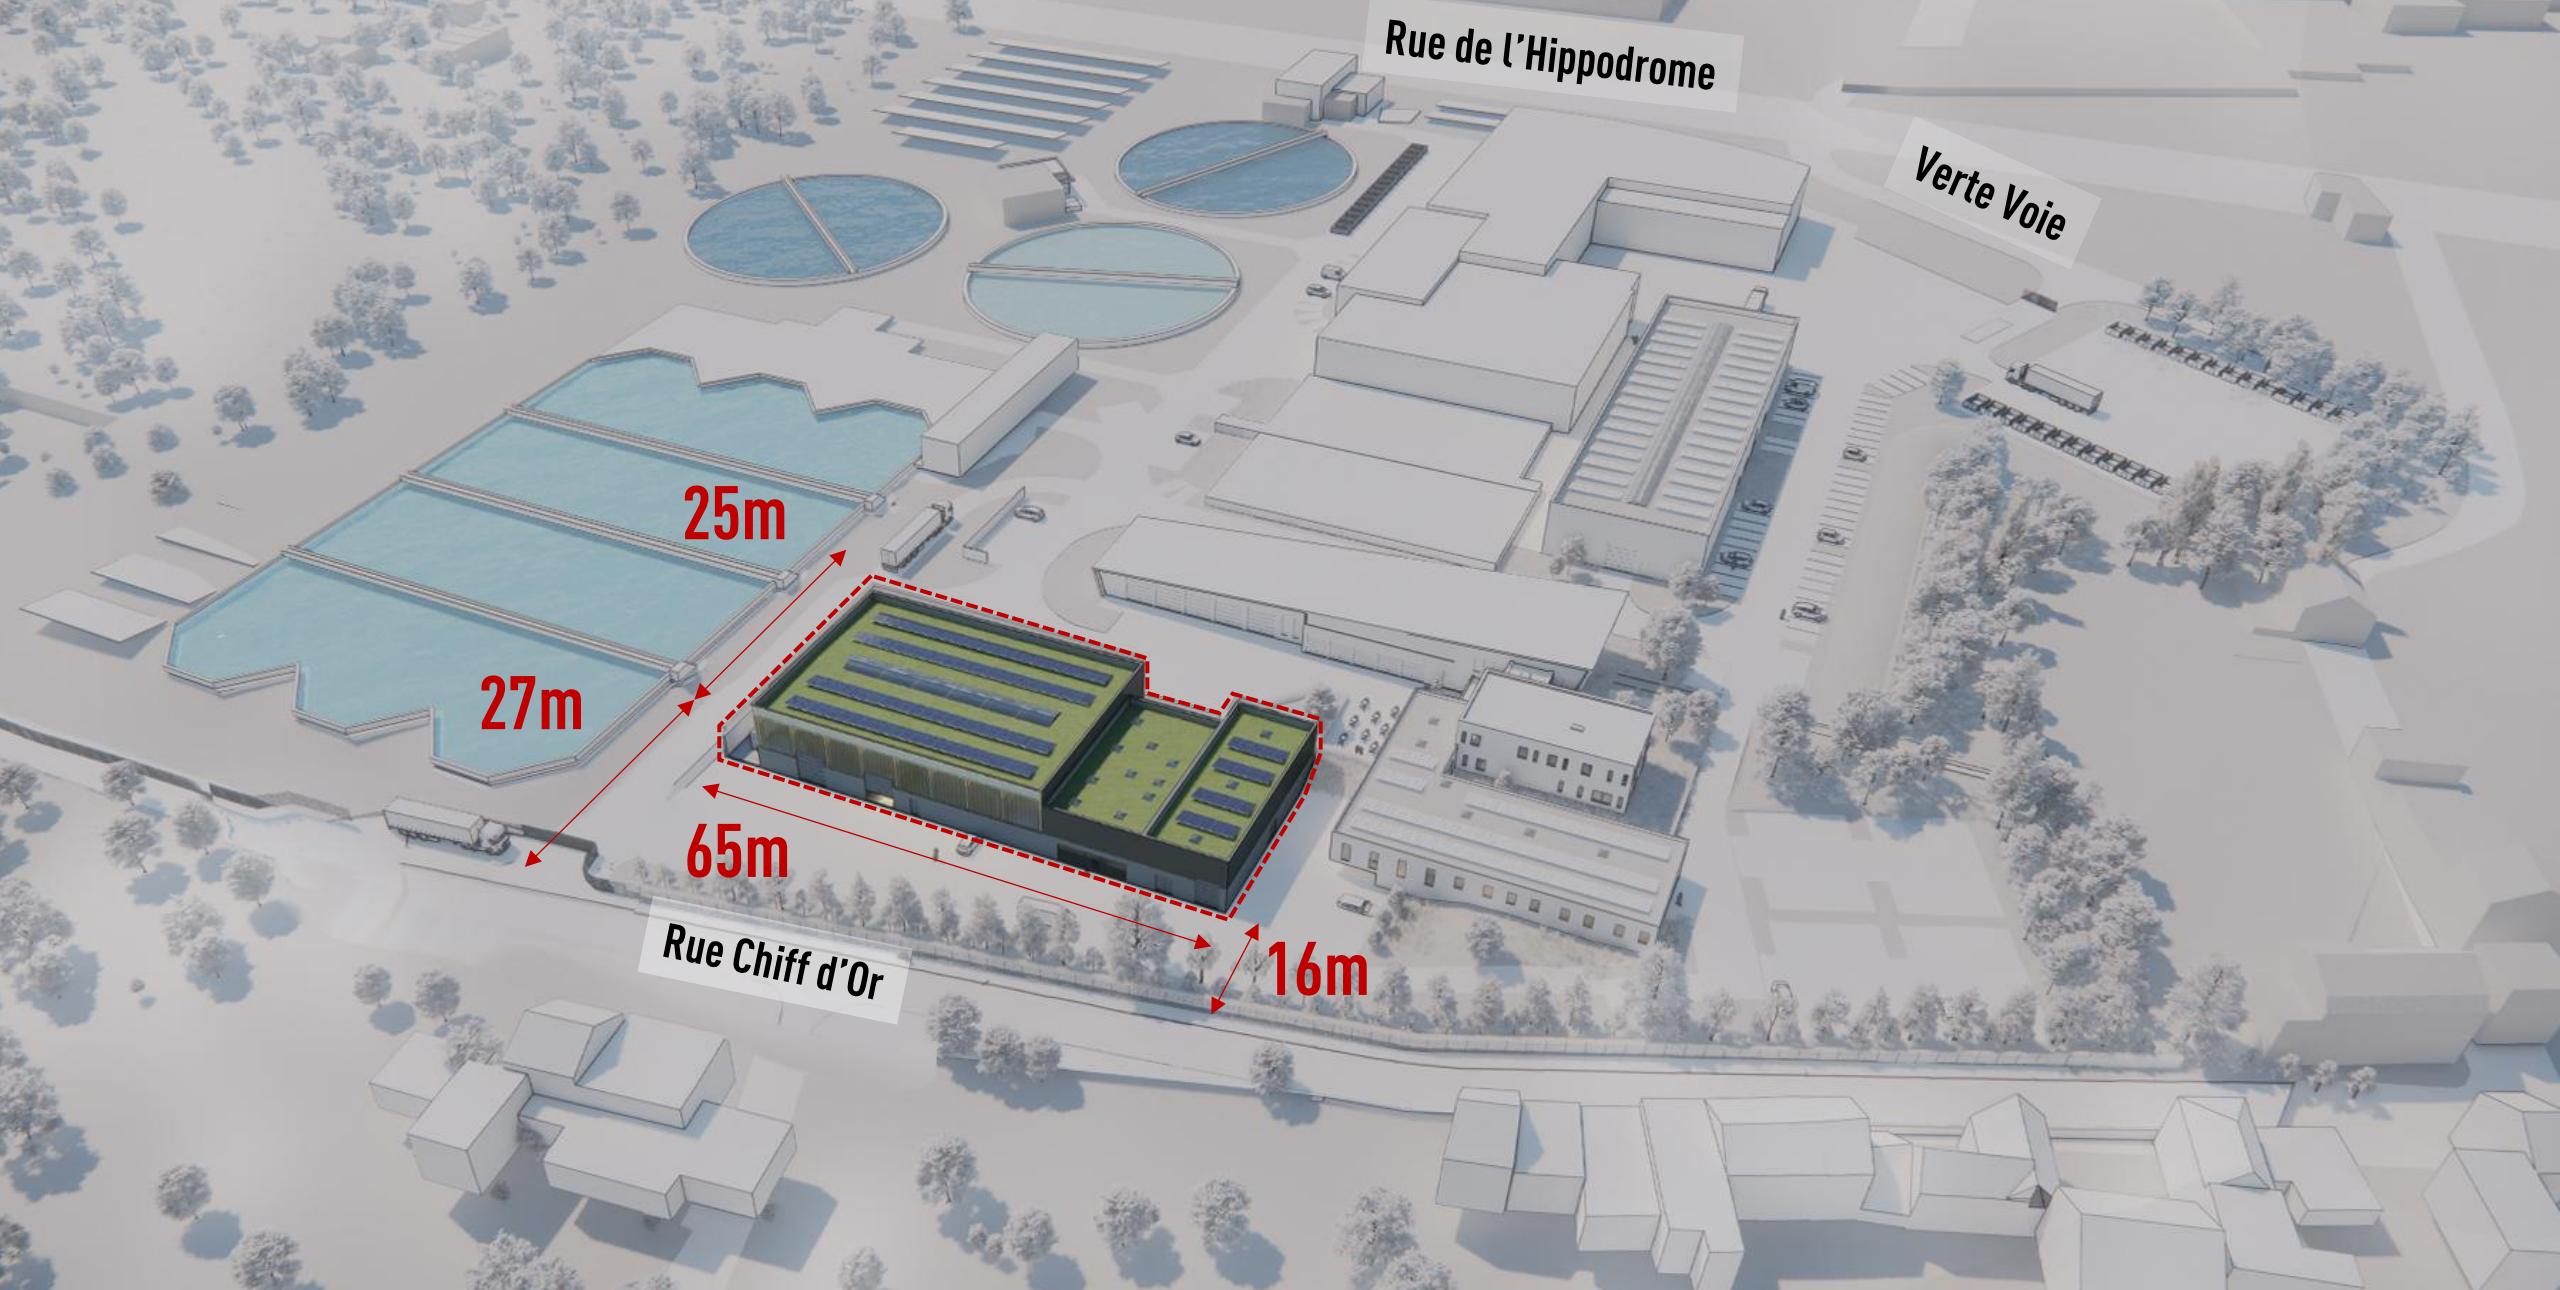
ATELIER DE MAINTENANCE

Création d'un atelier de maintenance
mécanique et électrique

HAUTEUR :
SURFACE :

10,0 m
1.690 m² | 03

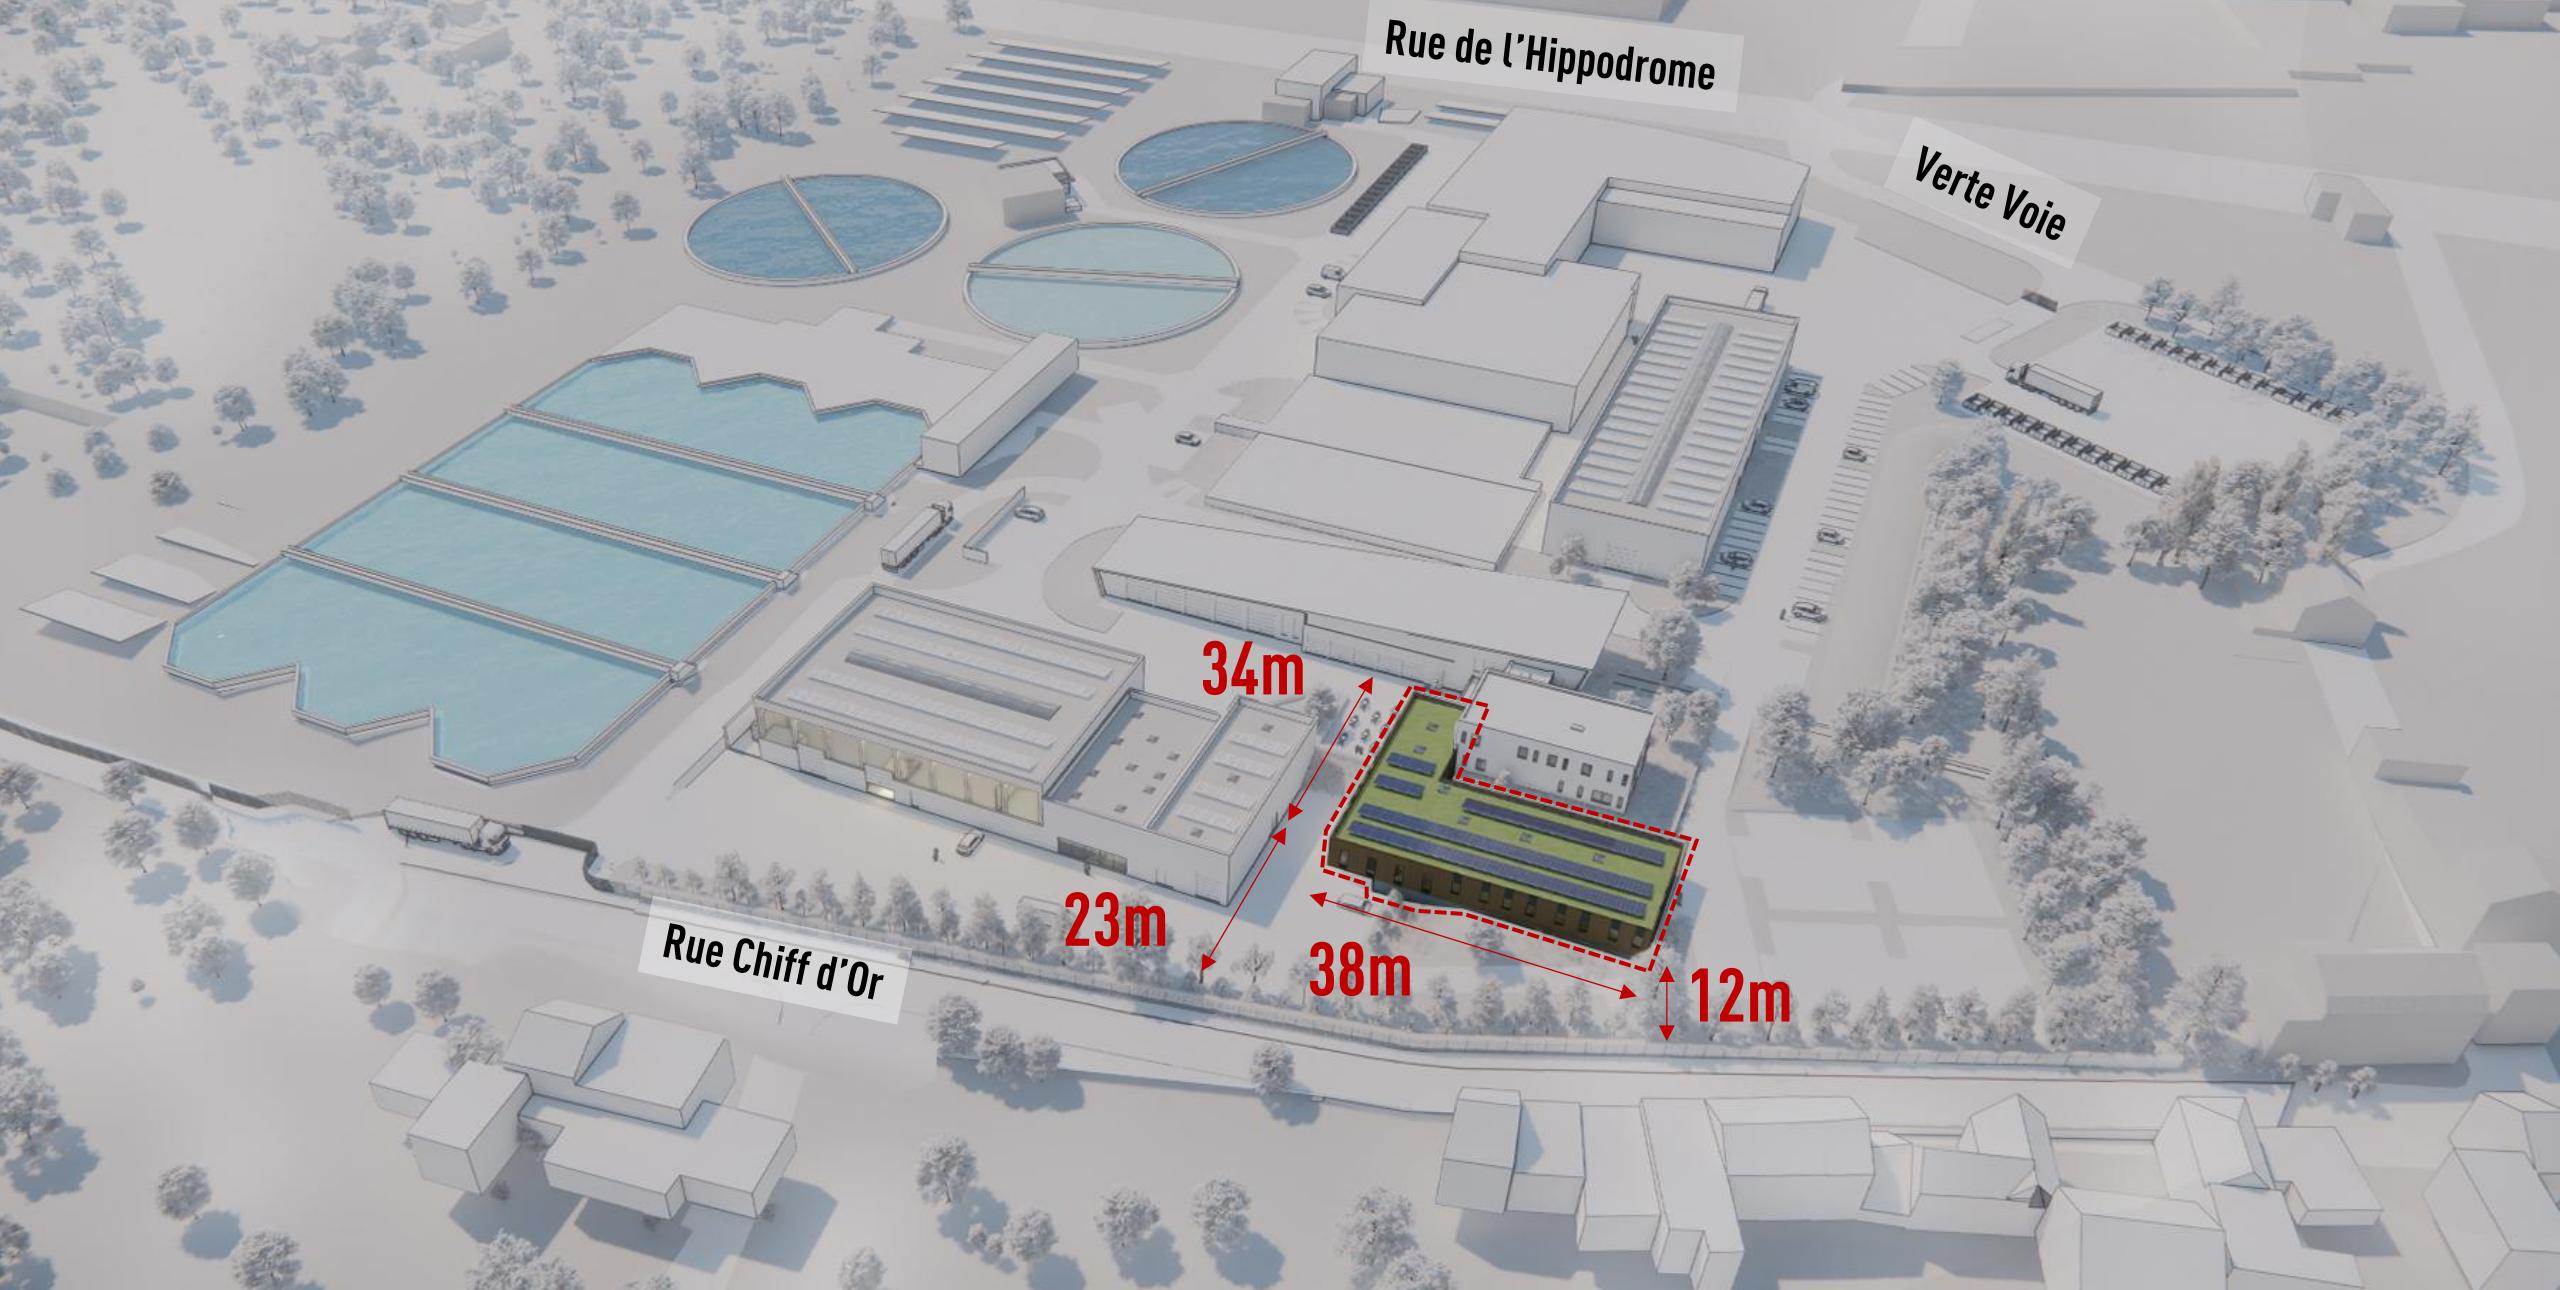
BUREAUX ADMINISTRATIFS

| Extension des bureaux administratifs existants

HAUTEUR :
SURFACE :

7,35 m
1.100 m² | 04

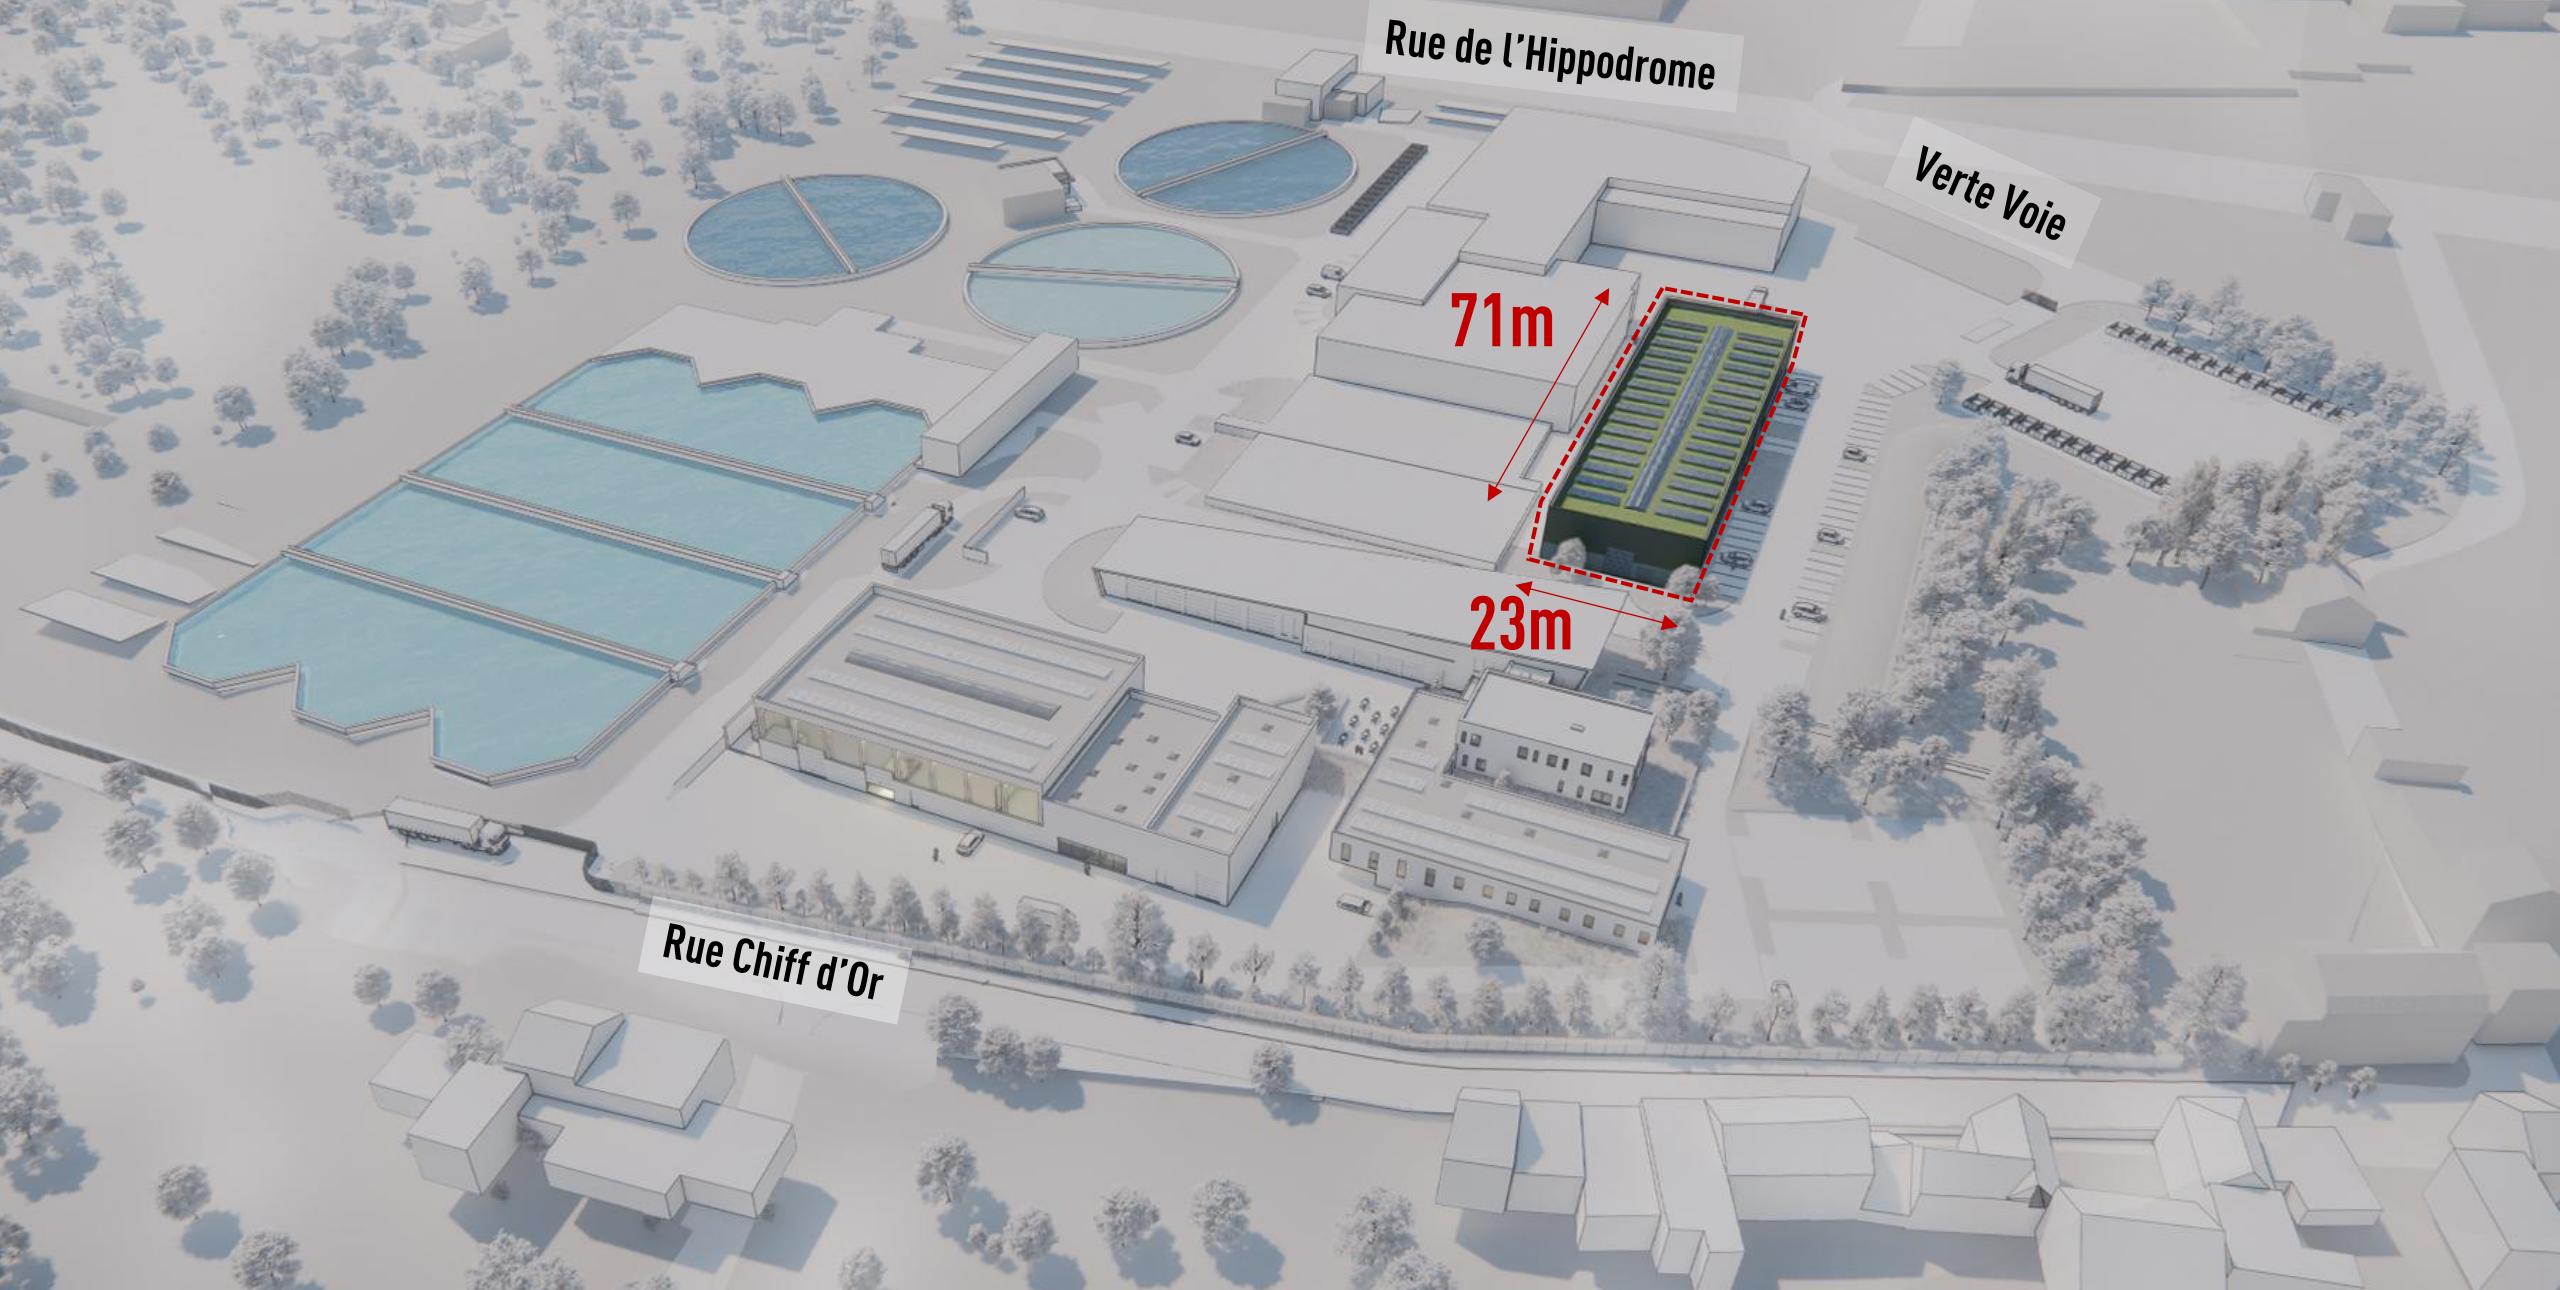
HALL CHARROI

| Hall technique destiné à la gestion du charroi

HAUTEUR :
SURFACE :

9,00 m
1.600 m² | 05

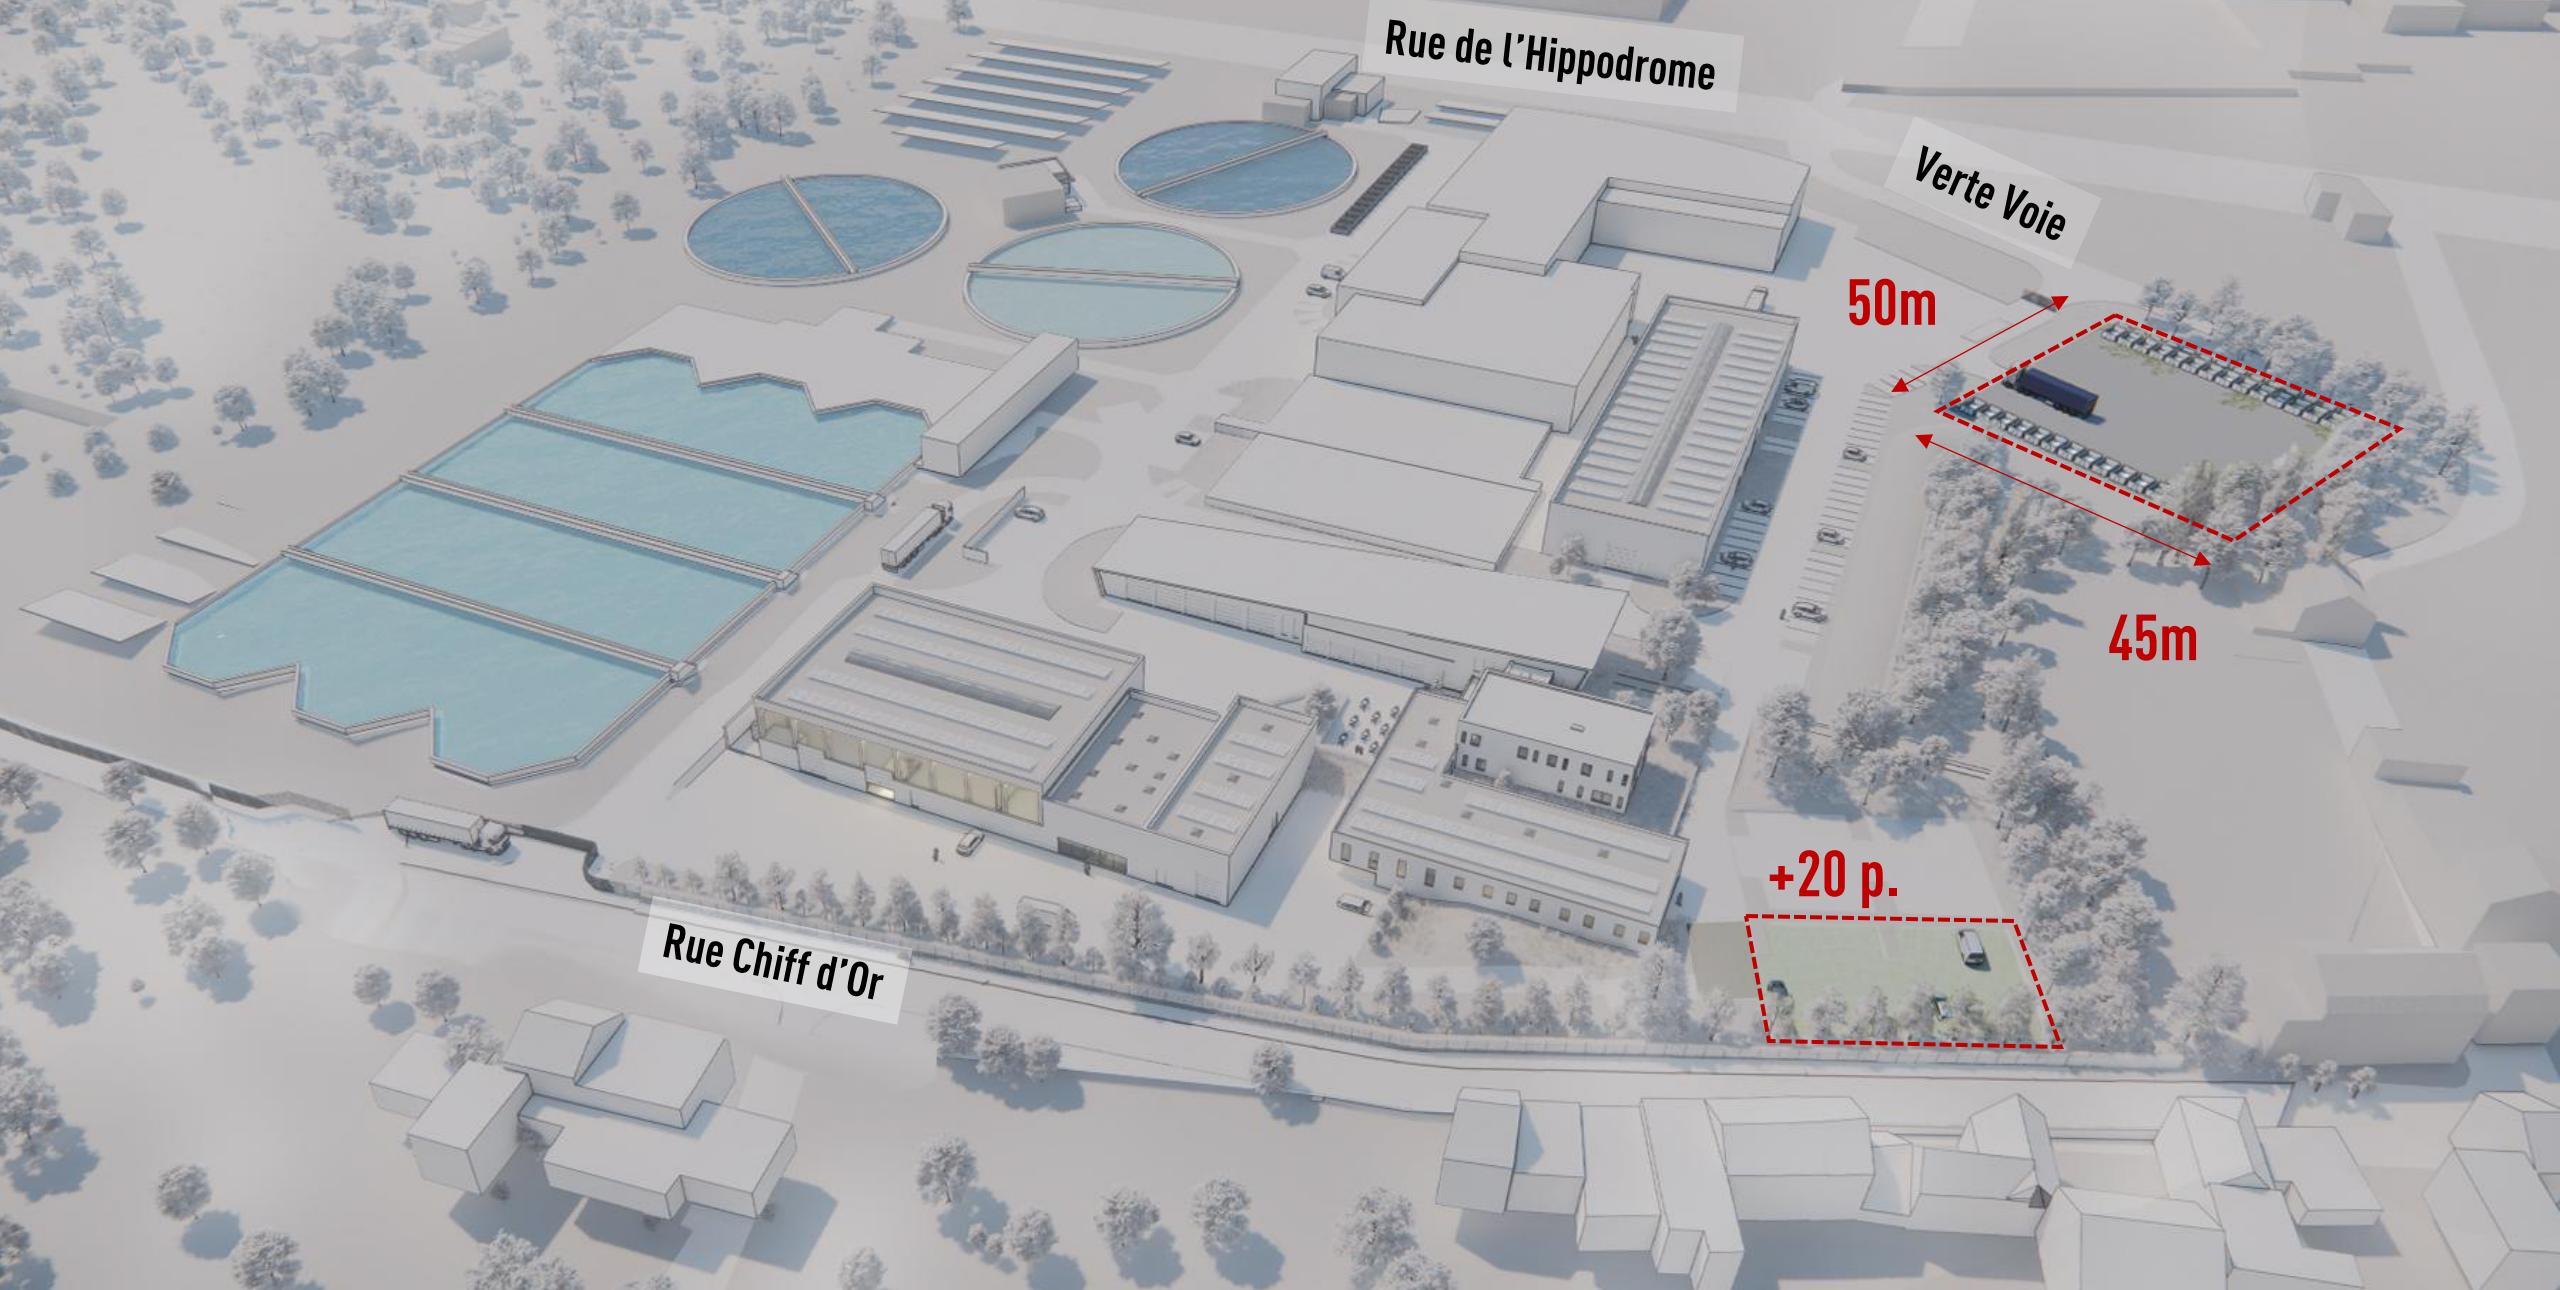
| 06

STOCKAGE ET PARCAGE

Création d'un espace de stockage et de
20 places de parking

STOCKAGE :
PARKING :

2.250 m²
500 m²

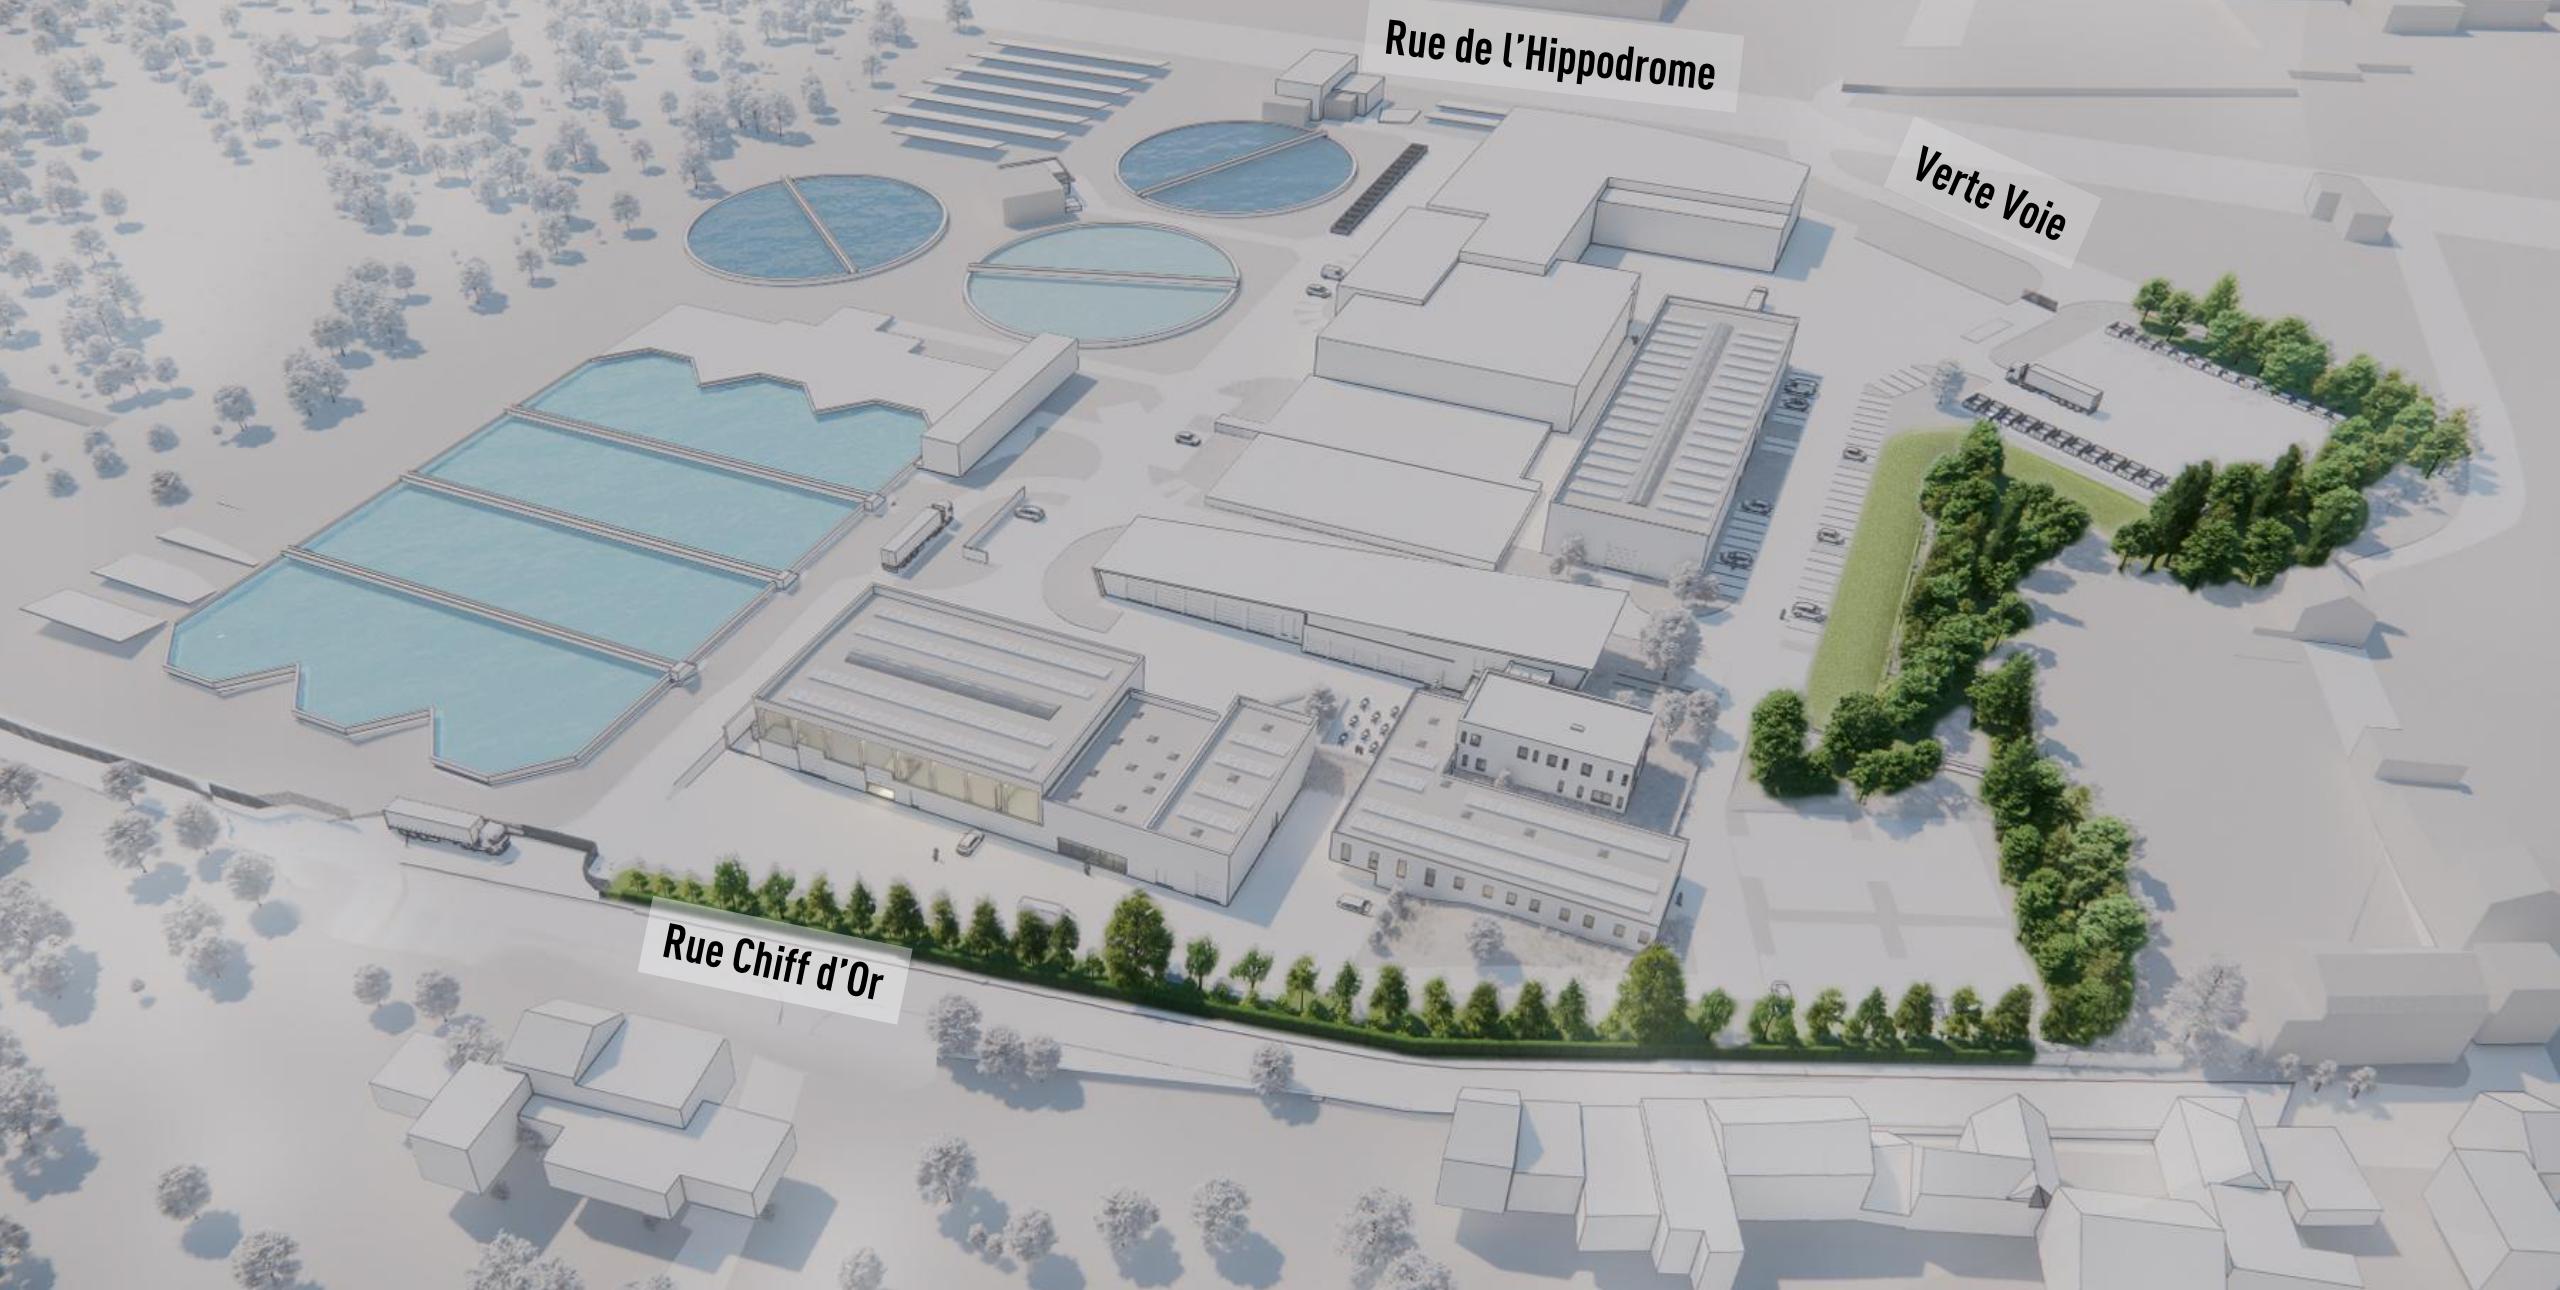
VEGETALISATION

| Création d'un merlon et aménagements paysagers
