CONCEPTION DU NOUVEAU COMPLEXE D'ATELIER POUR L'A.I.D.E. ET LE SUIVI DES TRAVAUX Y AFFERENTS

SITE DE SCLESSIN

REUNION D'INFORMATION PREALABLE
10/12/2025

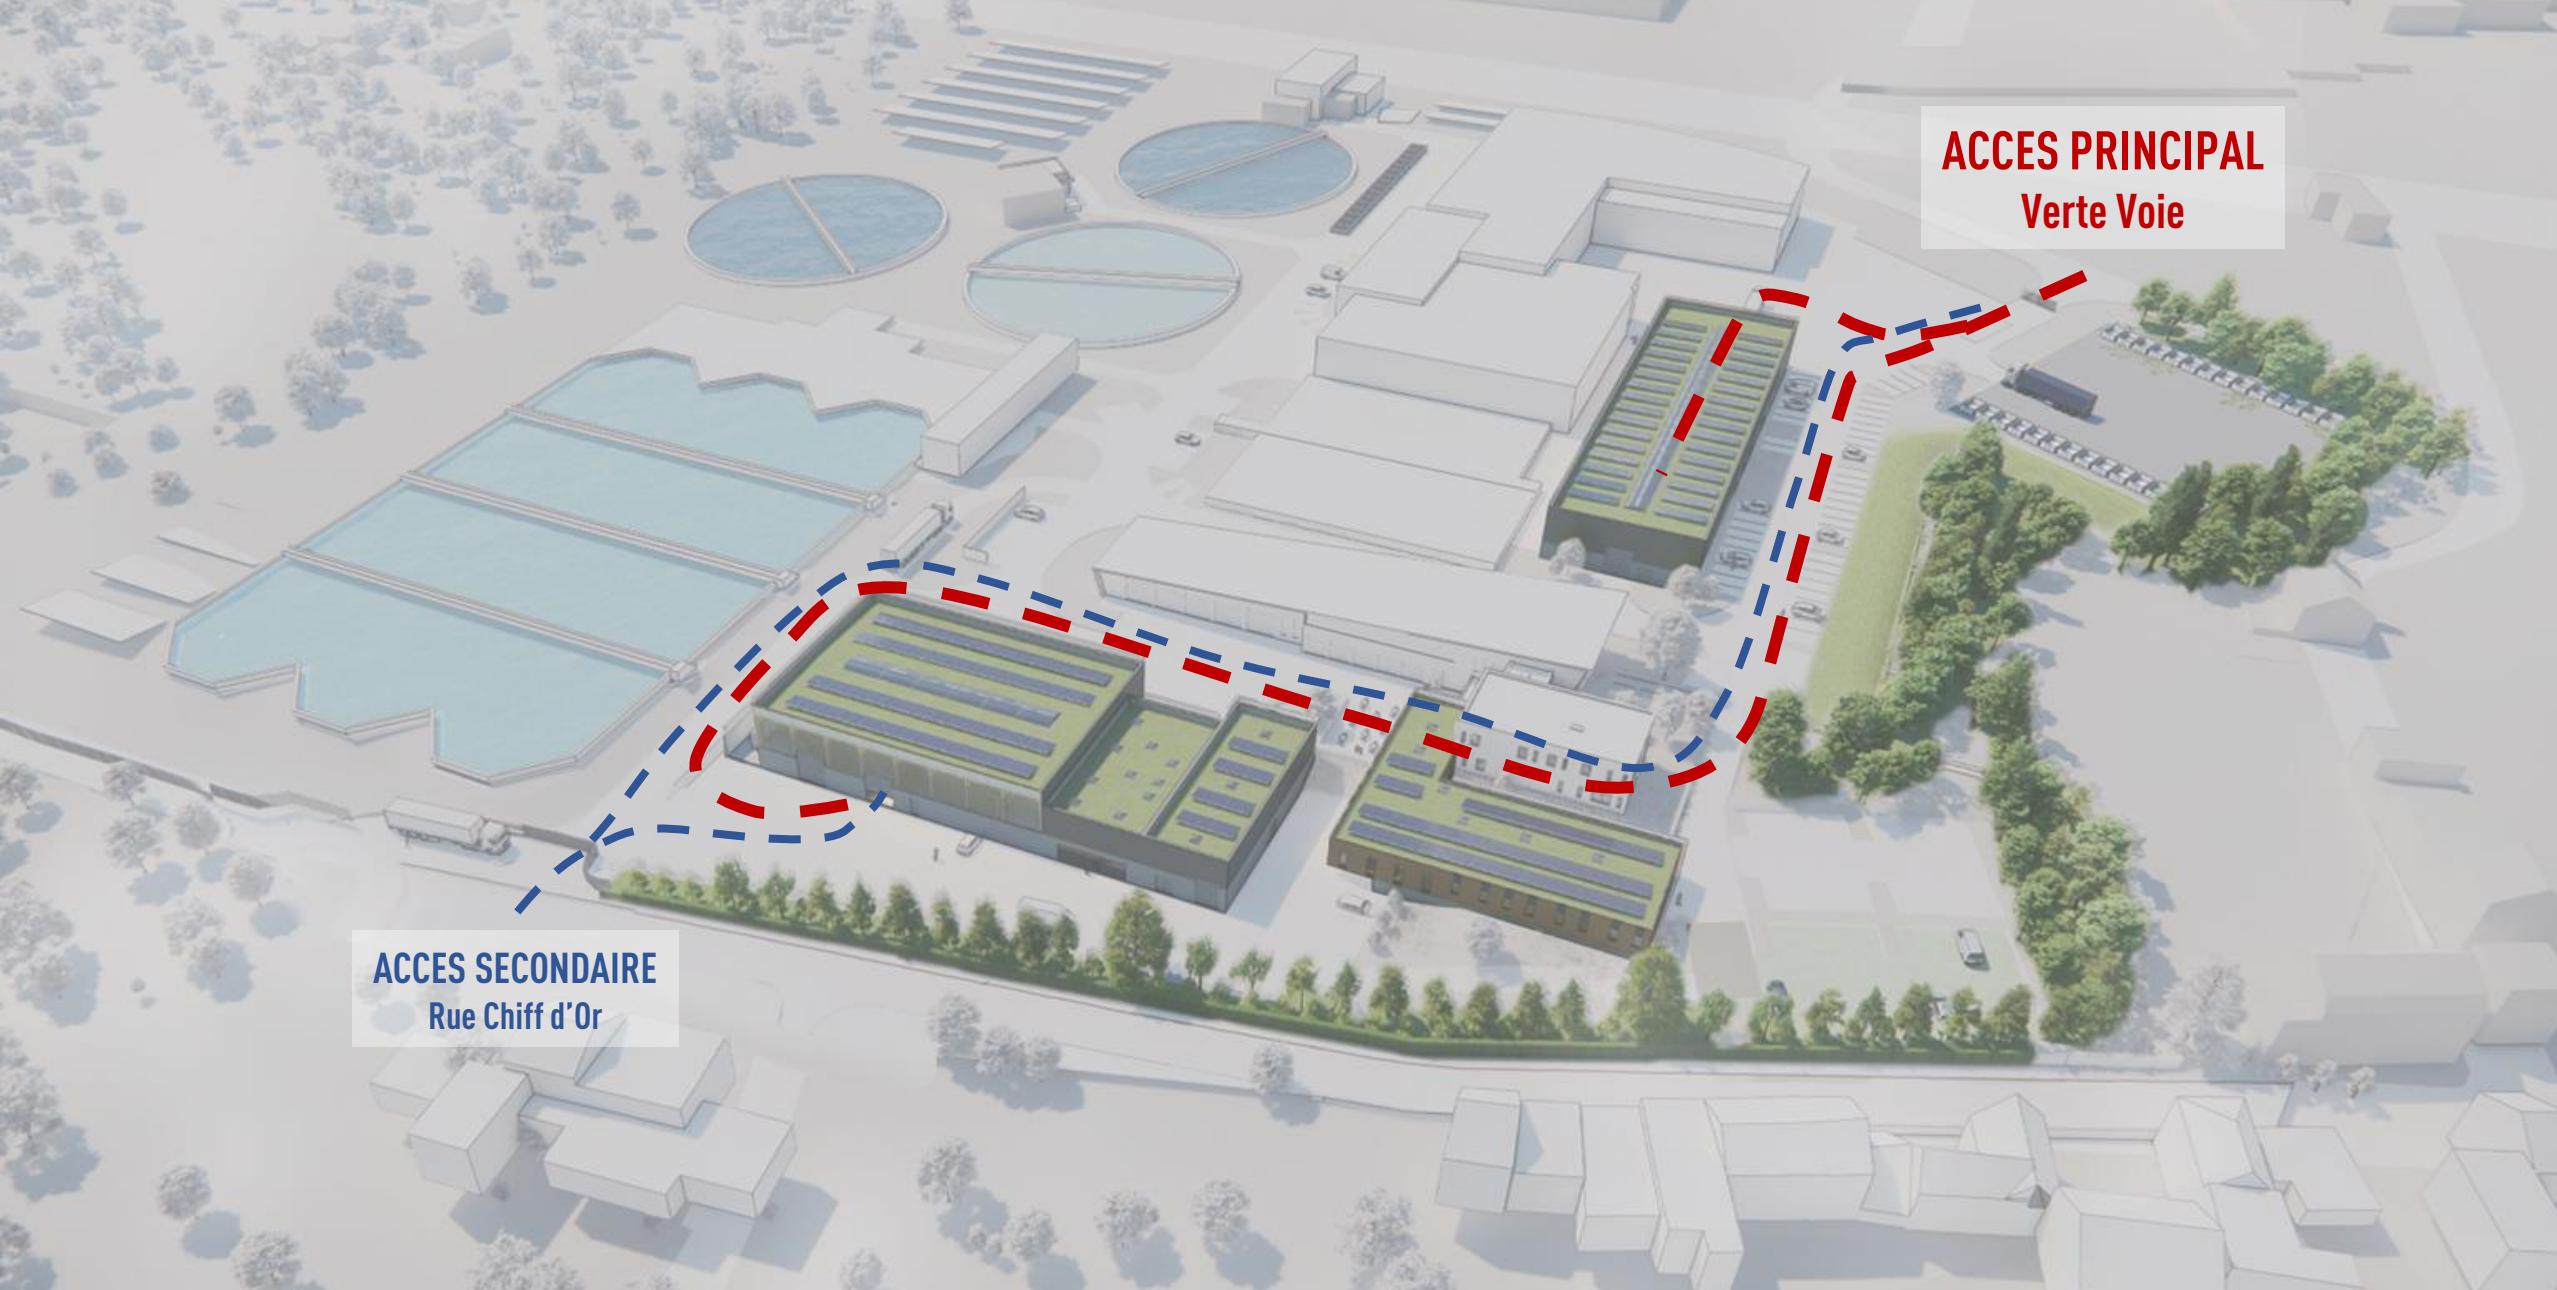
ACCES PRINCIPAL
Verte Voie

ACCES SECONDAIRE
Rue Chiff d'Or

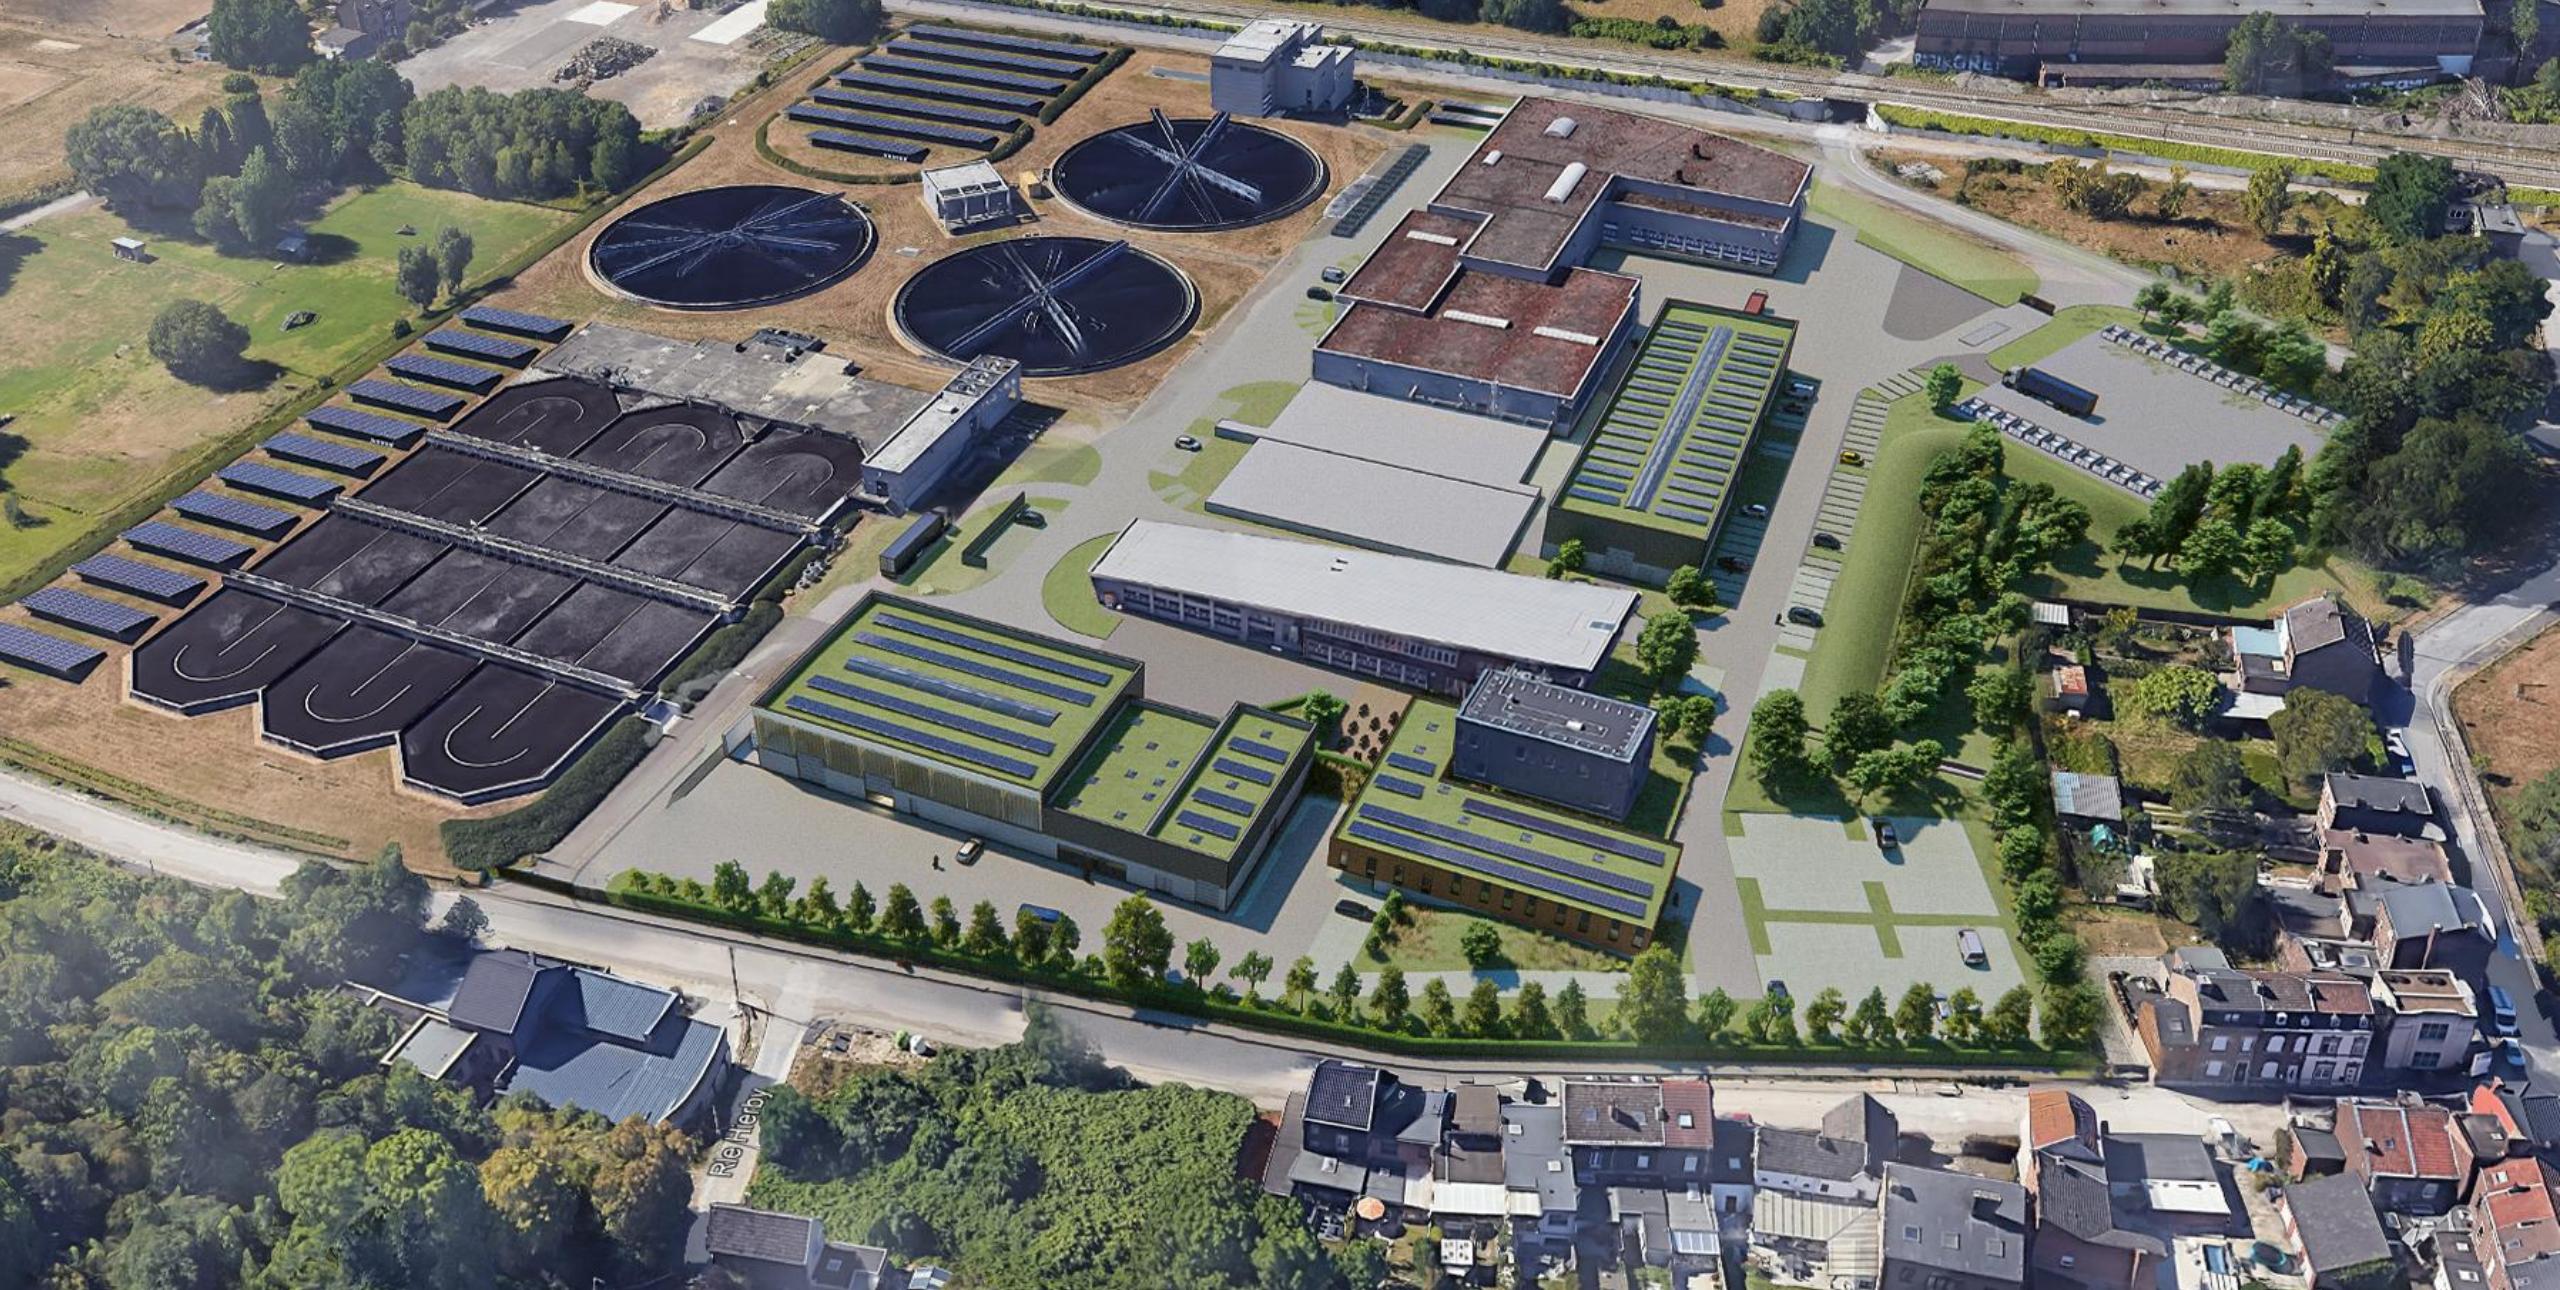
| 09

SITUATION PROJETEE

| Extension d'une station d'épuration et

aménagements paysagers

SURFACE :

7,83 ha

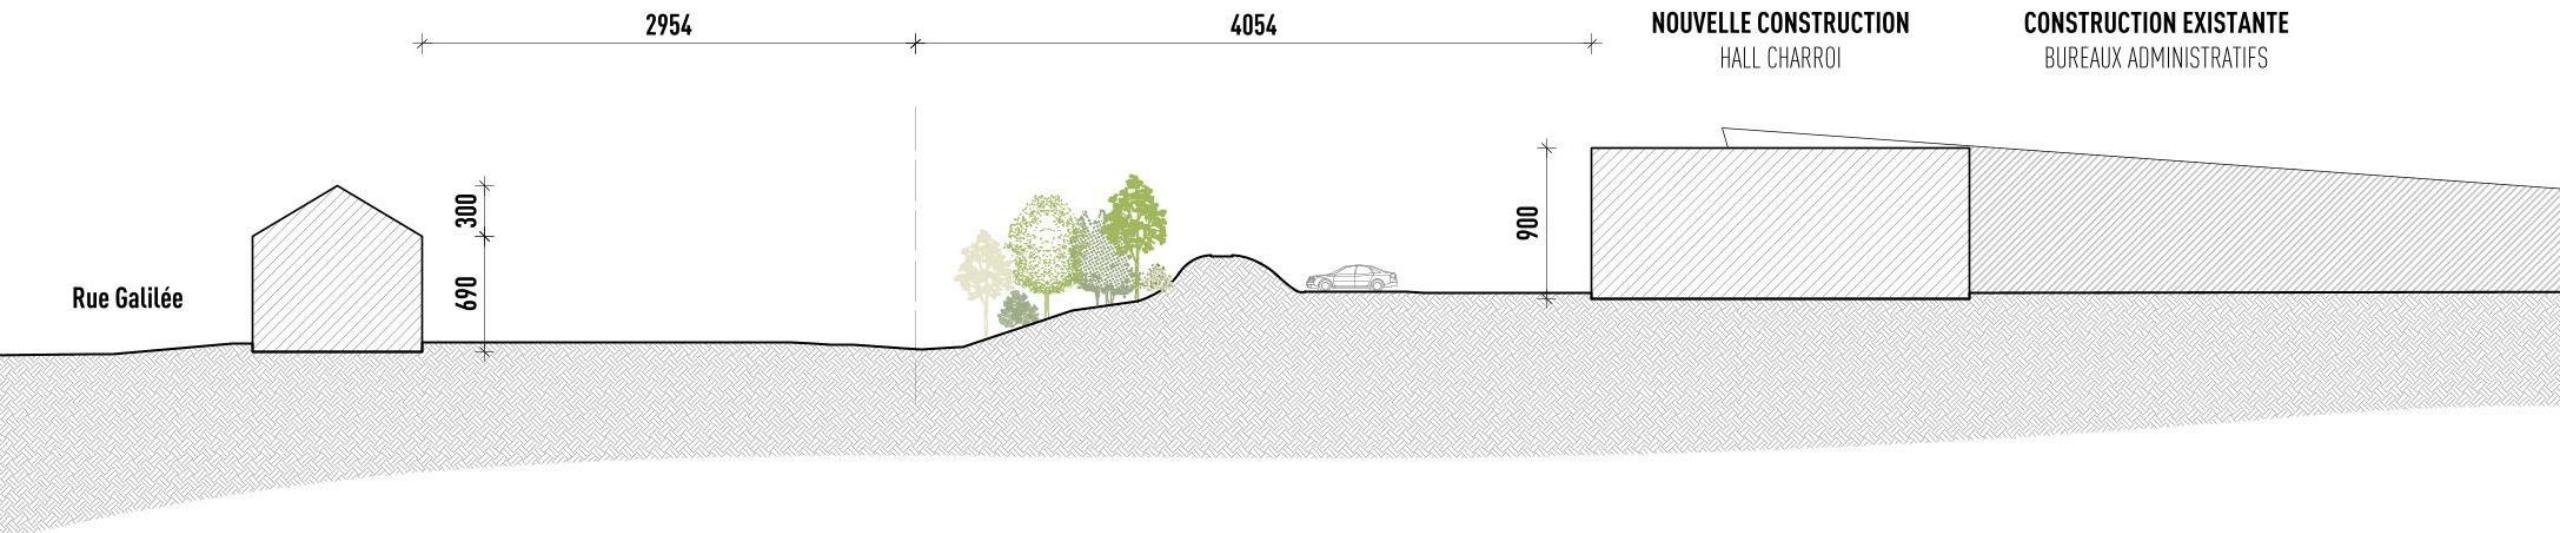
COUPE SCHEMATIQUE

| Rue Galilée – Merlon – Hall Charroi

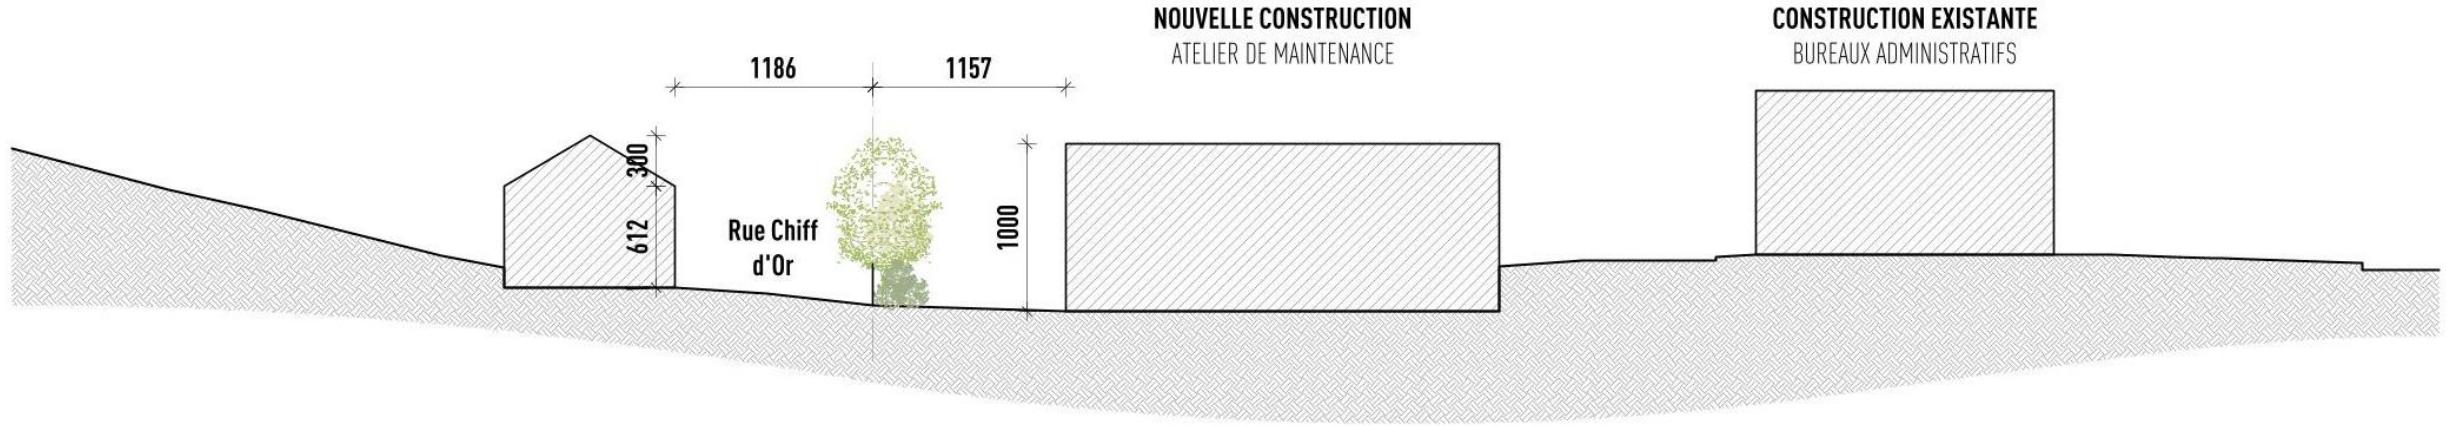
COUPE SCHEMATIQUE | Rue Chiff d'Or – Atelier de maintenance

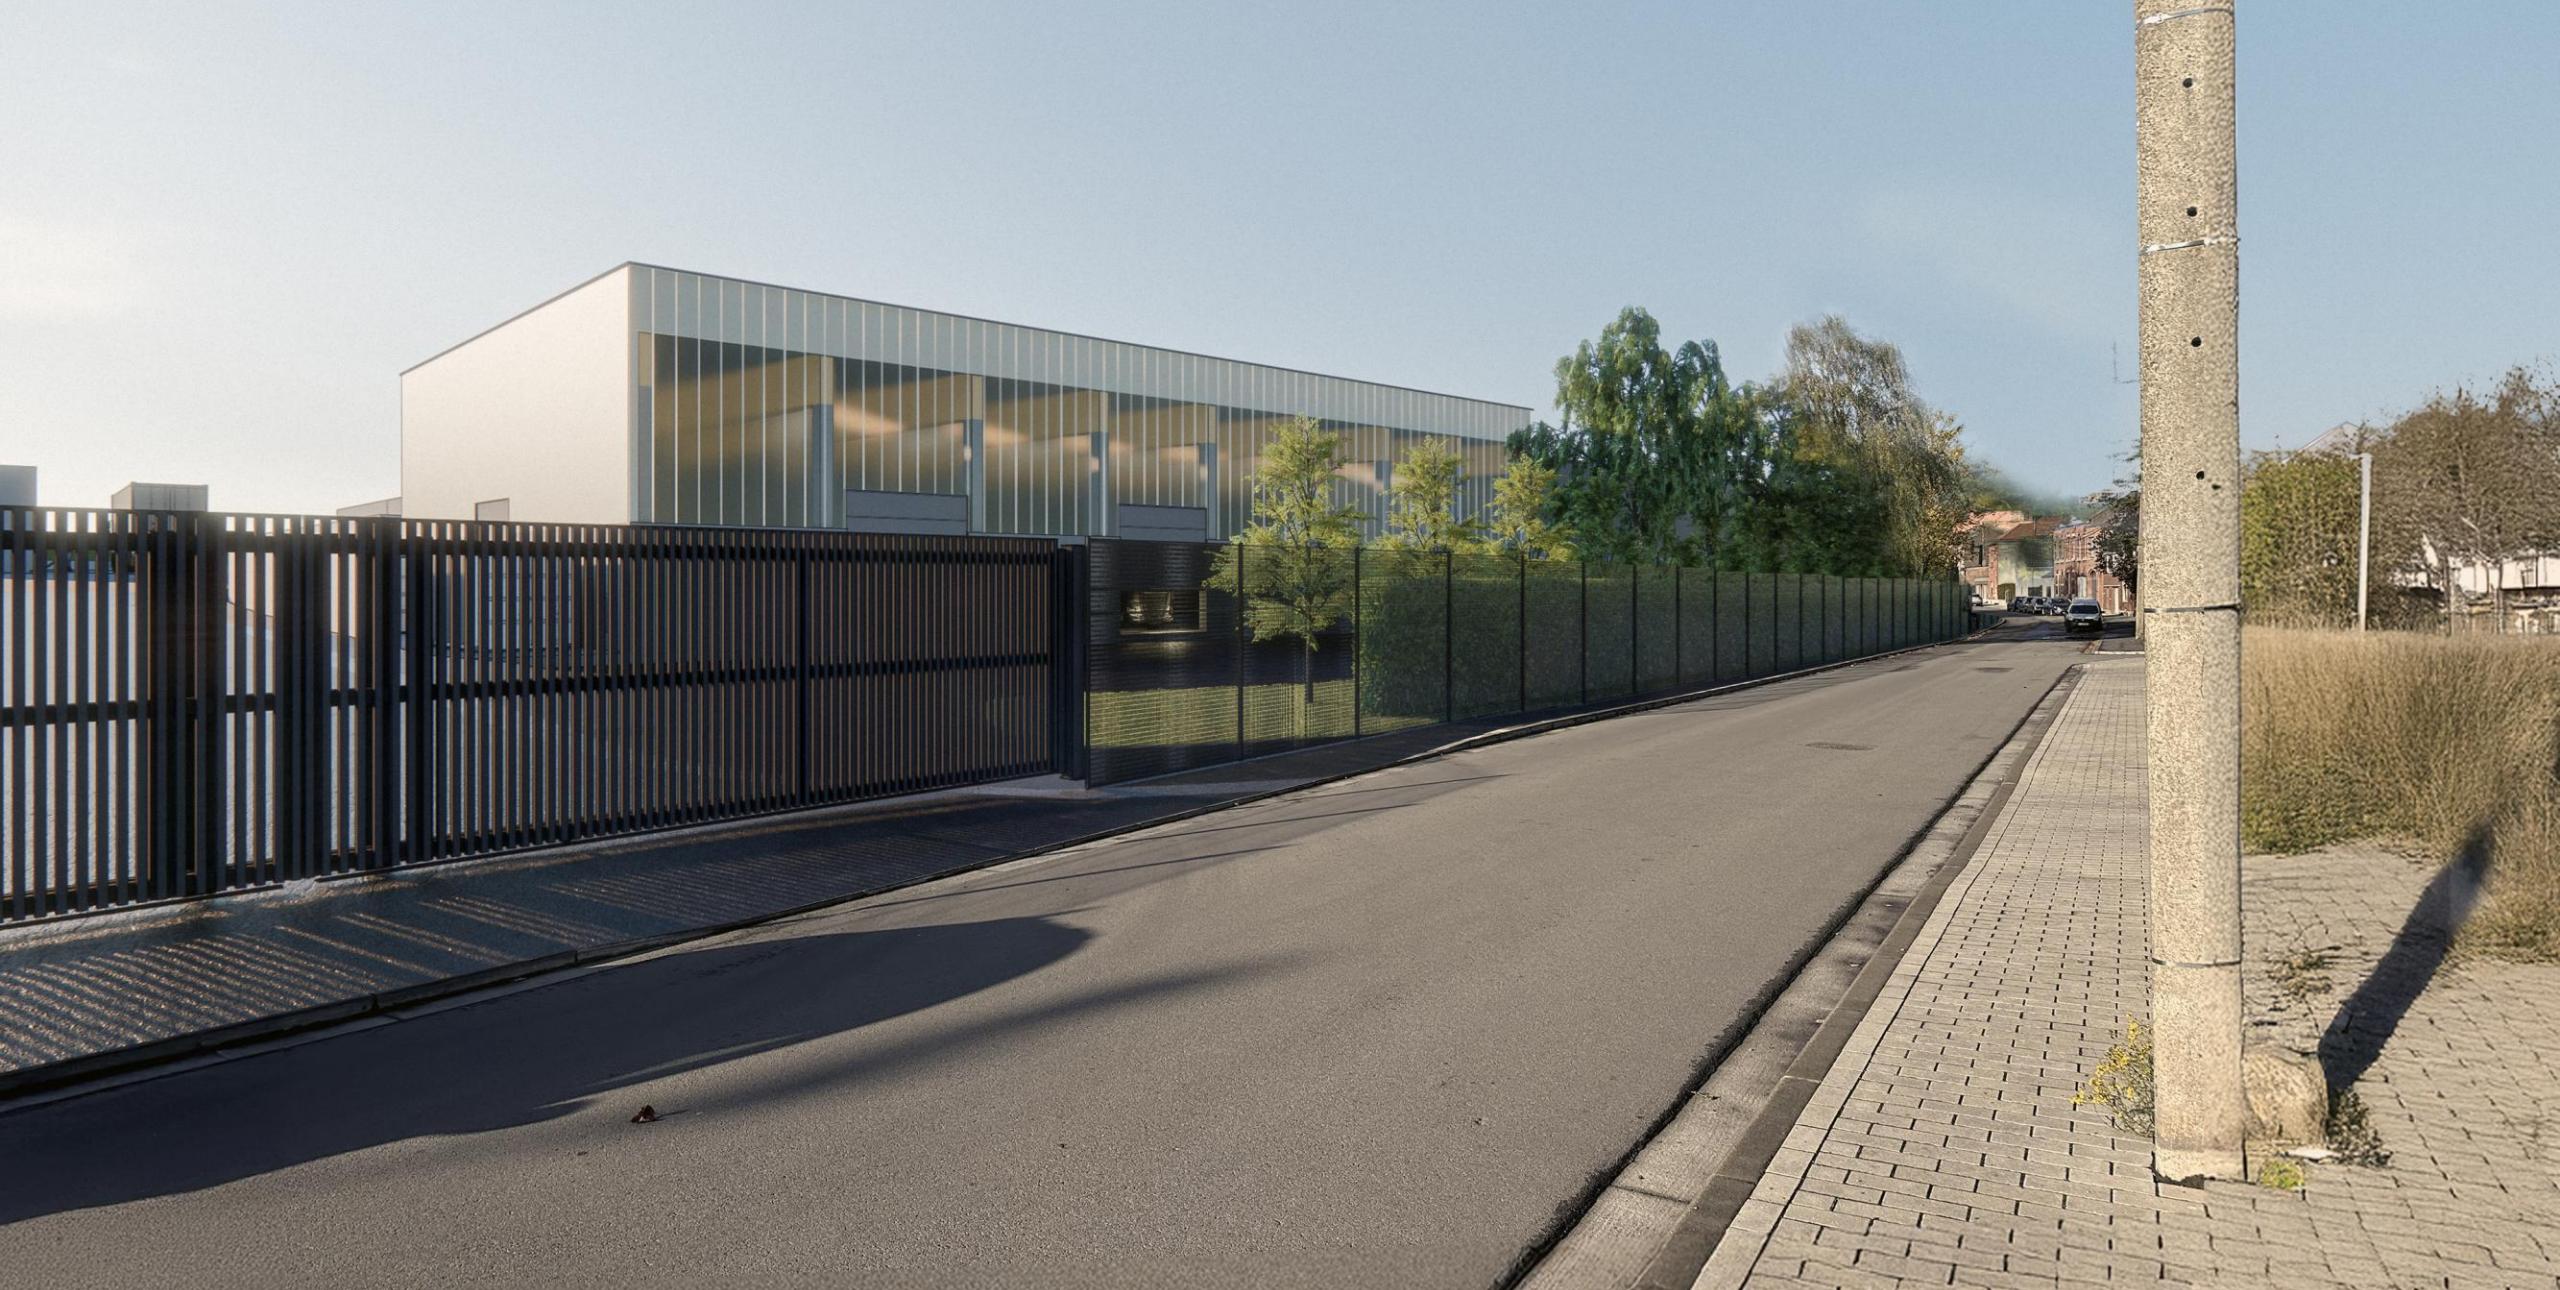
SITUATION PROJETEE | Insertion paysagère
Rue Chiff d'Or

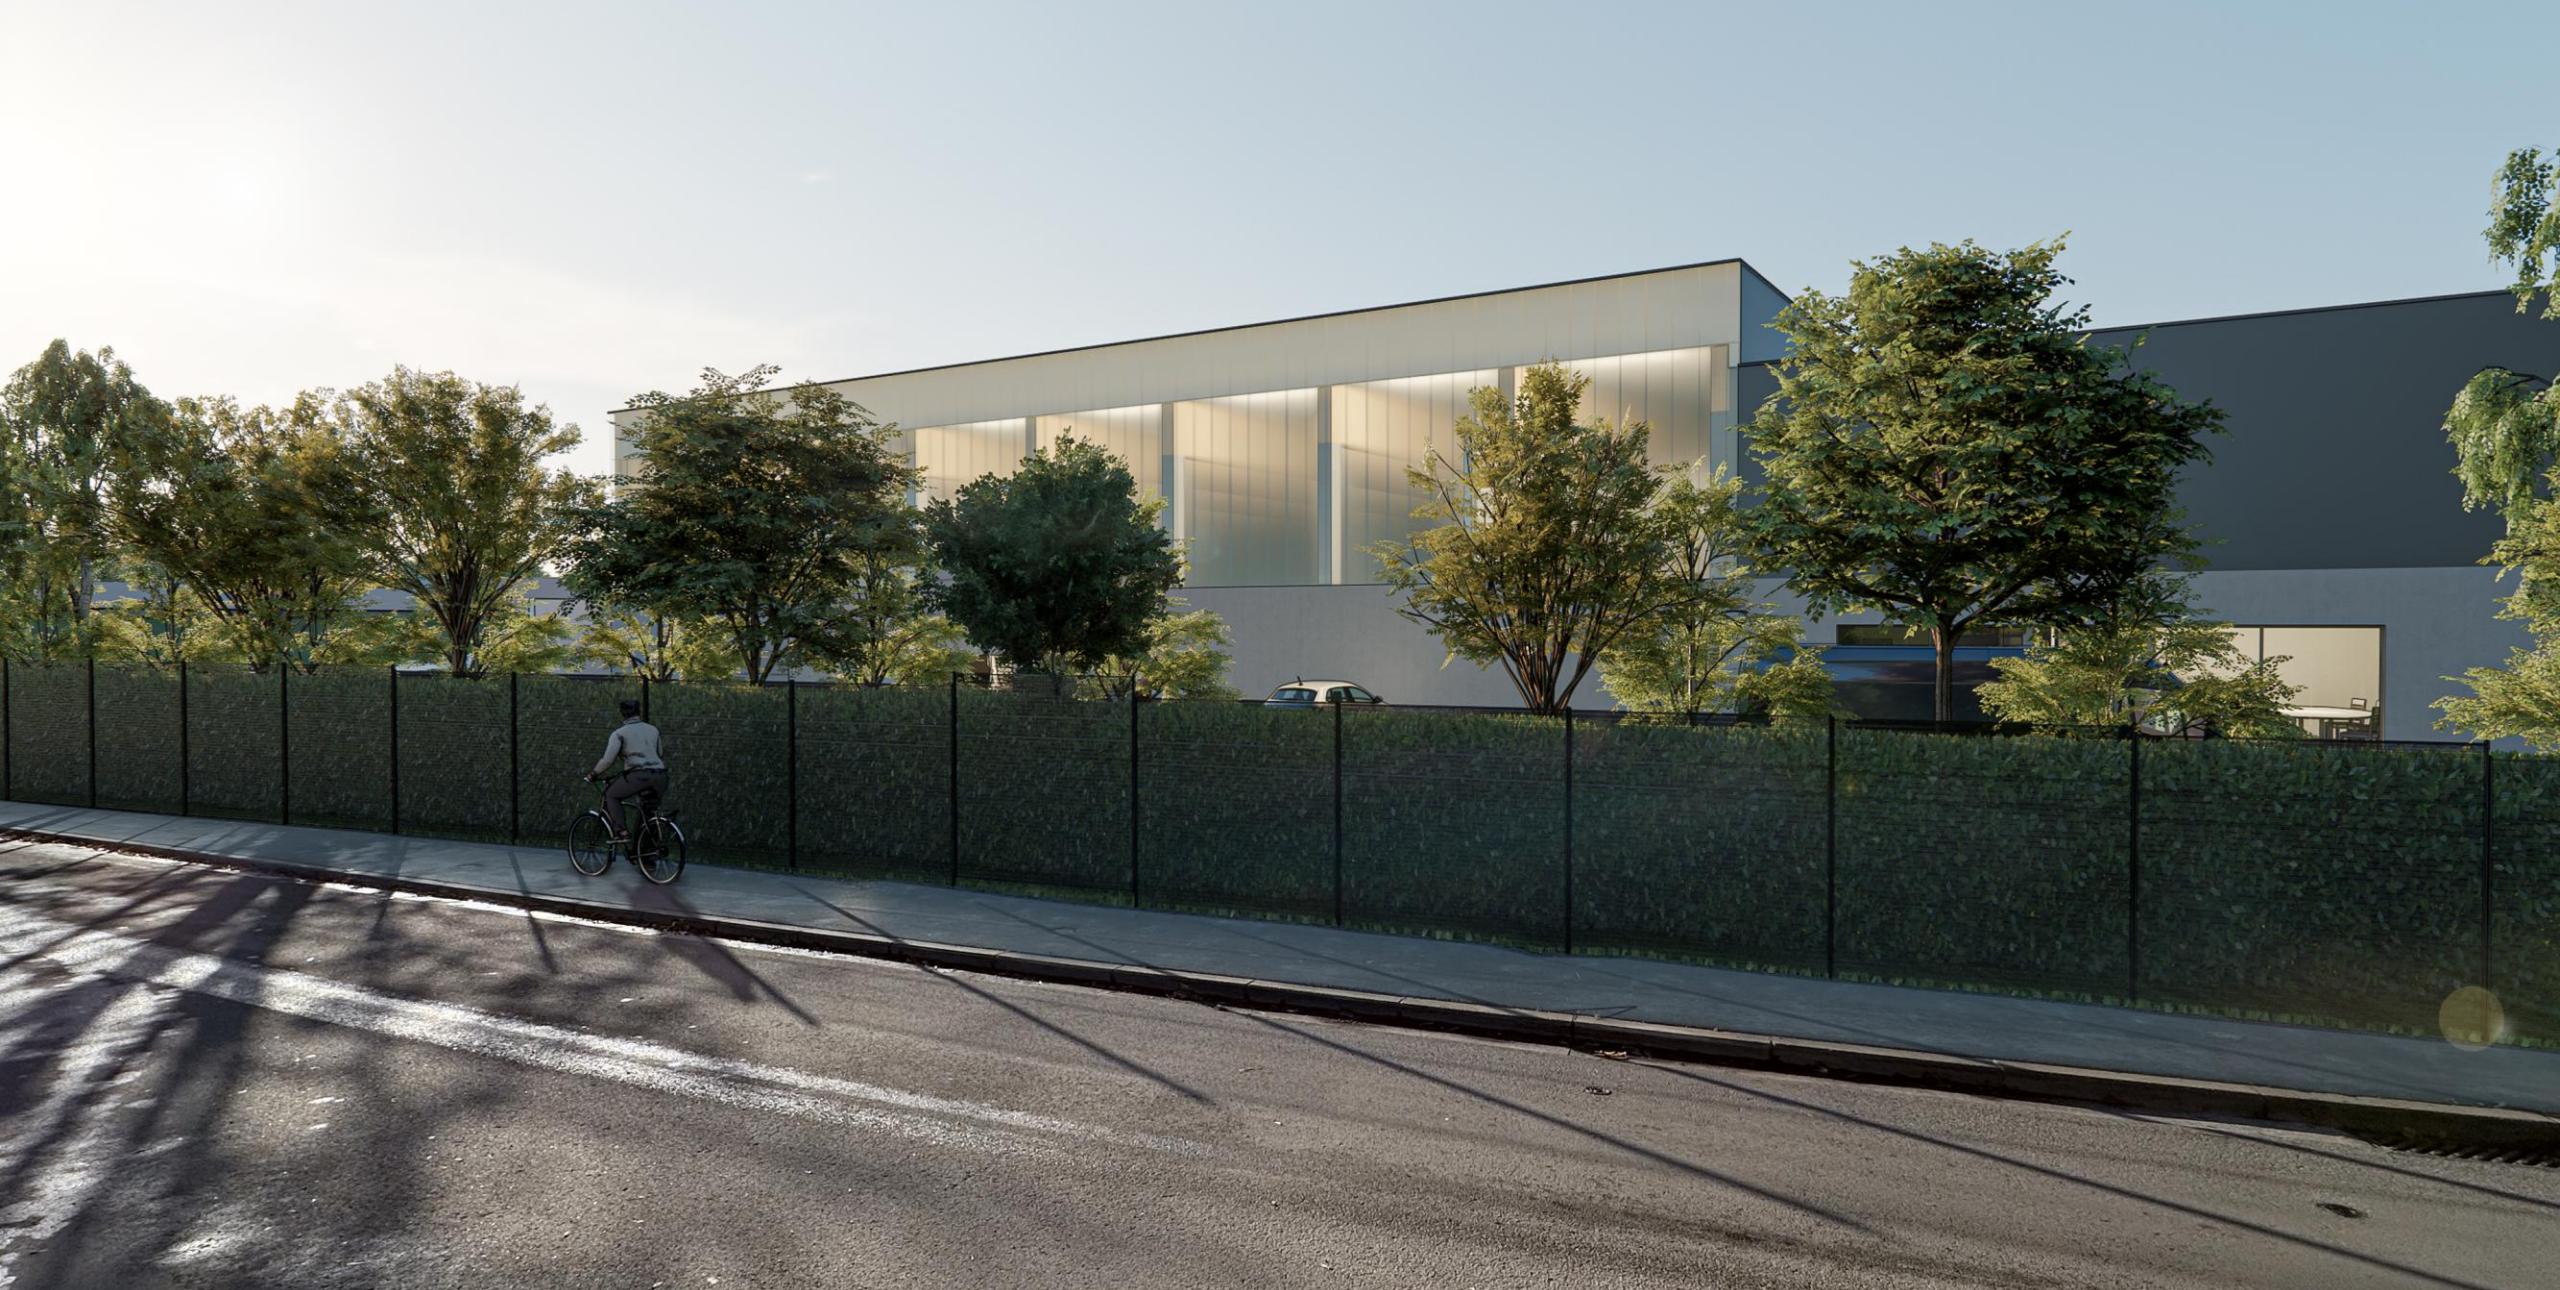
SITUATION PROJETEE | Insertion paysagère
Rue Chiff d'Or

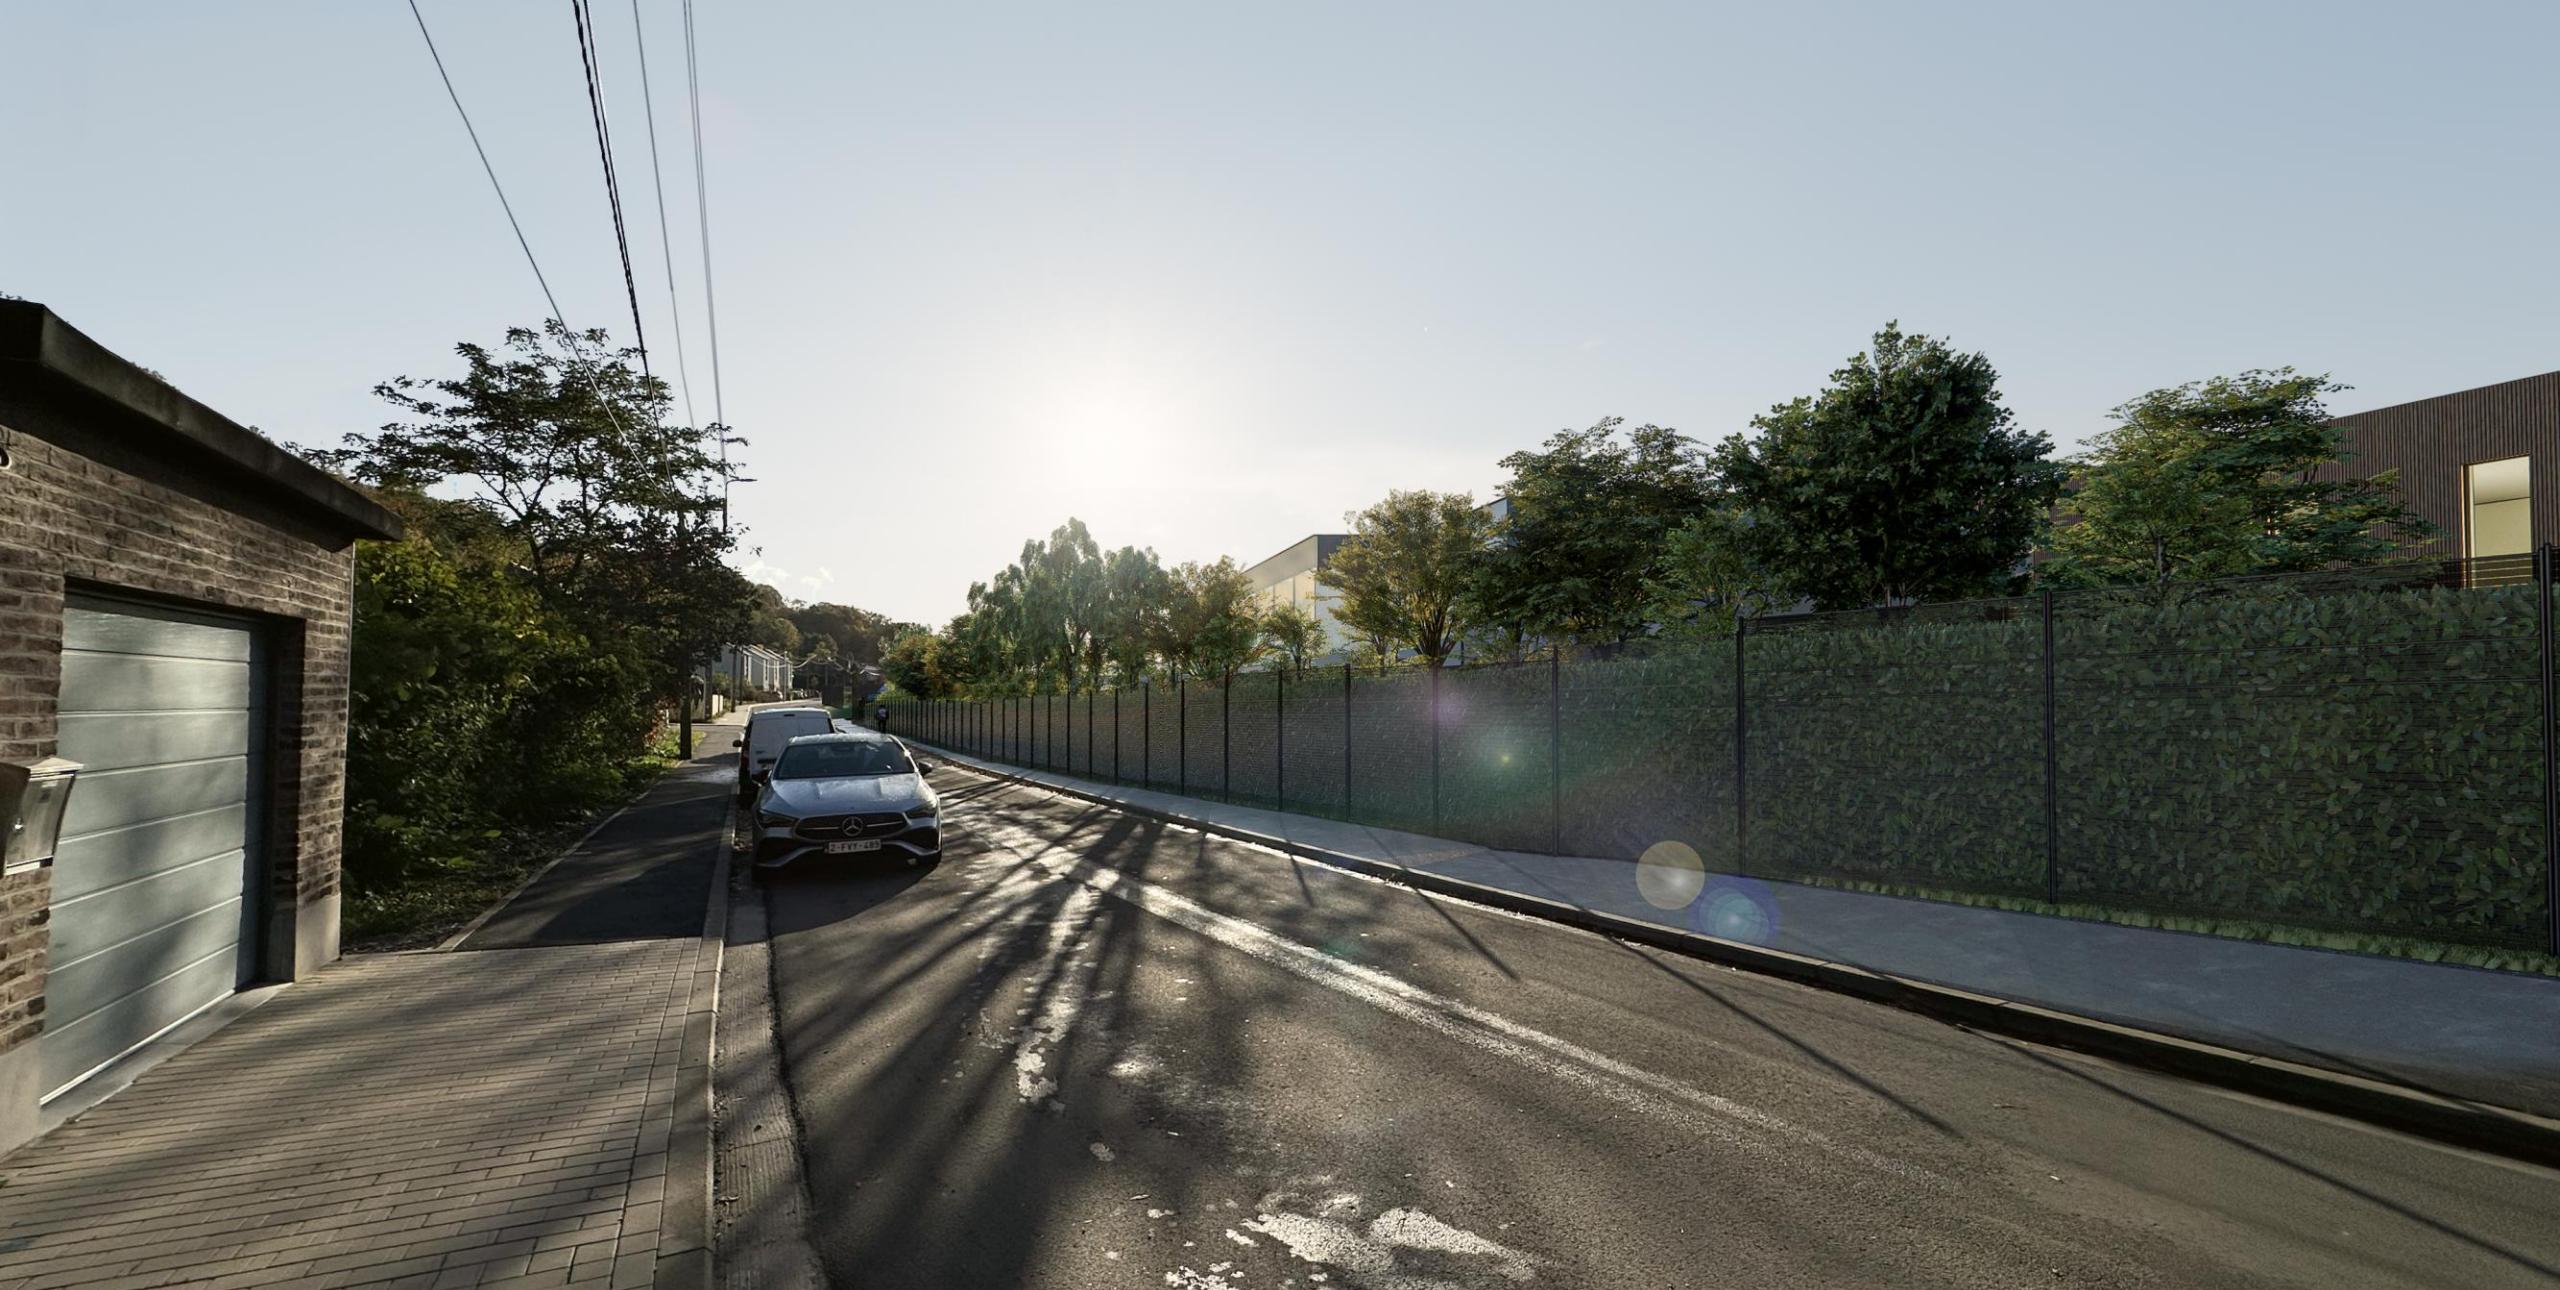
SITUATION PROJETEE | Insertion paysagère
Rue Chiff d'Or

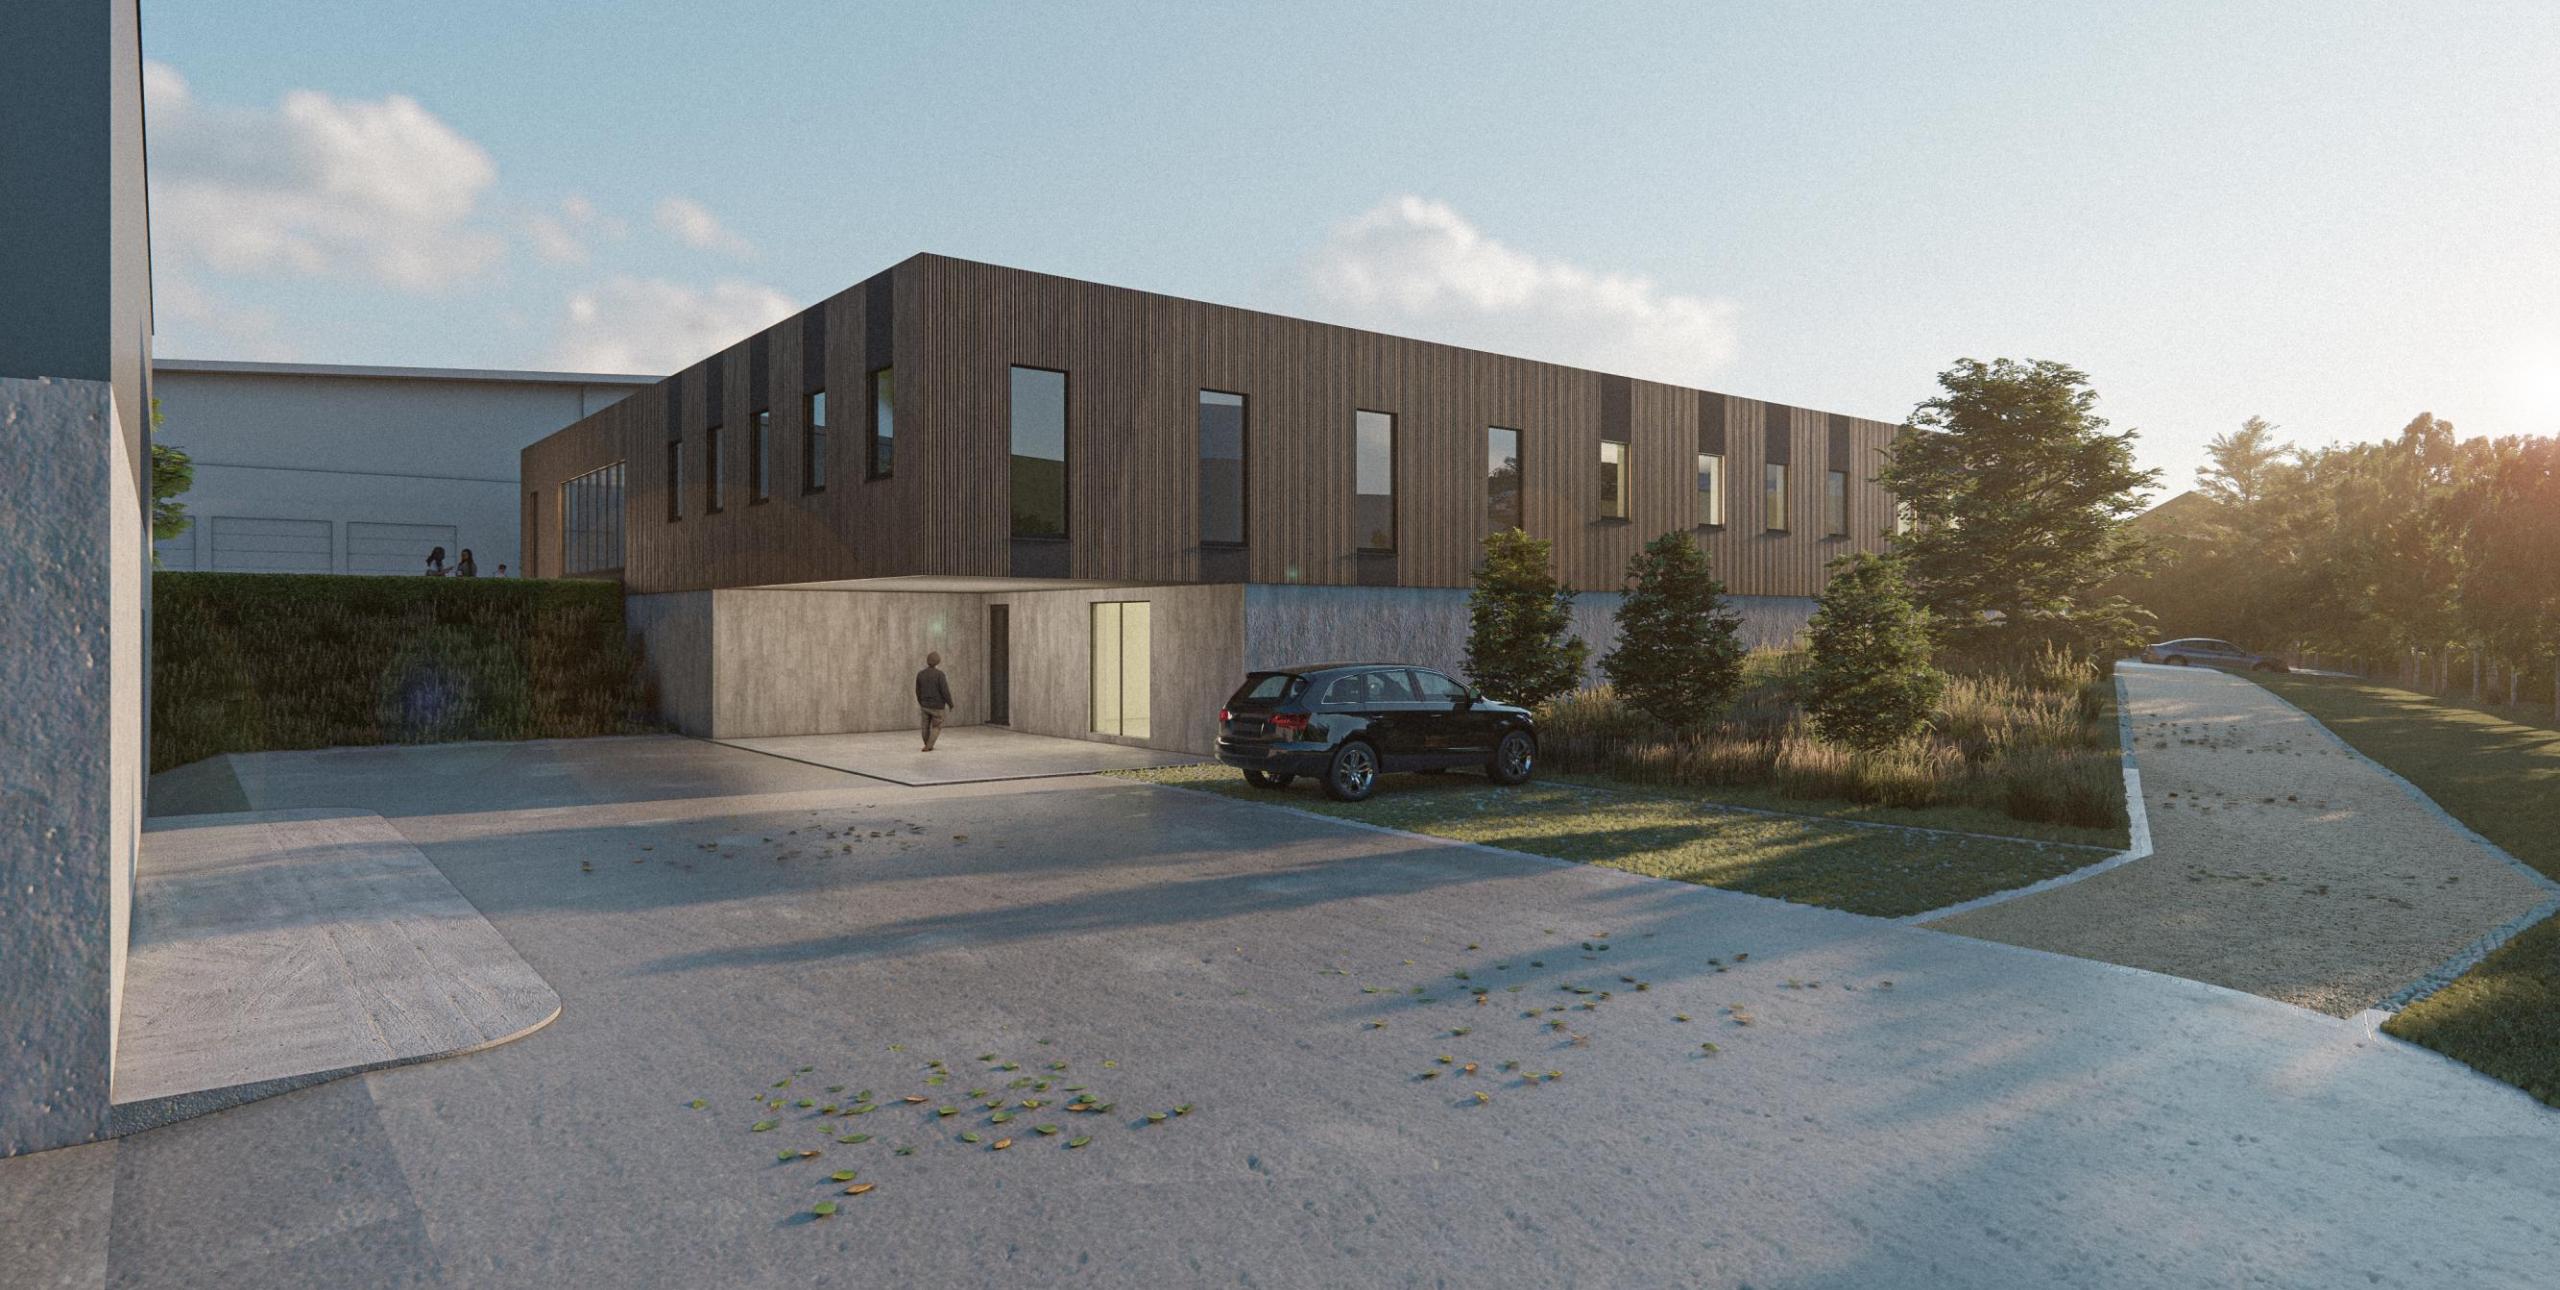
SITUATION PROJETEE | Projection visuelle
Bureaux administratifs
